URGENT : AVIS DE SÉCURITÉ SUR LE TERRAIN

VT-RAP-18-10-002

**Chambre implantable IRM Hard Base BardPort®
Chambre implantable IRM BardPort®
Chambre implantable en titane BardPort®
Cathéter veineux central à double lumière de 9,5 F Groshong®
Chambre implantable IRM X-Port® isp**

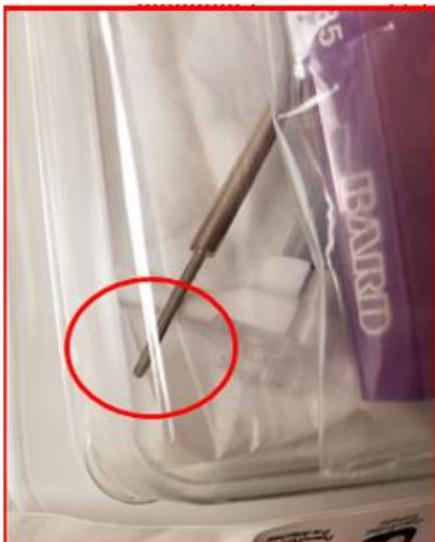
Des informations transmises par certains clients ont permis d'identifier que les combinaisons de références produits/numéros de lot répertoriées au Tableau 1 risquent de contenir un tunnélisateur doté d'un embout pointu conçu pour être raccordé à un cathéter de 6 F (Figure 1) au lieu de l'embout pointu approprié correspondant à un cathéter de 9,6 F (Figure 2) :

**Figure 1 : tunnélisateur inapproprié
(embout pointu de 6 F)**

Les utilisateurs sont formés à la mise en place de ces dispositifs ; toutefois, si l'un des dispositifs concernés est utilisé, il est possible que l'utilisateur ne puisse pas raccorder l'extrémité du cathéter au tunnélisateur et qu'il ait besoin de se procurer un tunnélisateur approprié pour pouvoir terminer la procédure.

Par ailleurs, il est possible que le cathéter se désolidarise du tunnélisateur au cours de la progression dans le tunnel. Dans ce cas, l'utilisateur peut tirer sur le cathéter pour l'extraire et recommencer ou, si cela est possible, improviser et saisir l'extrémité du cathéter (en s'aidant d'une pince hémostatique) pour terminer la progression jusqu'à la cavité de la chambre. Dans l'ensemble, ceci entraîne une prolongation de la procédure pouvant augmenter le risque de lésions tissulaires bénignes. Toutefois, il est peu probable que cela entraîne de graves lésions et rien n'indique que cela pourrait avoir des conséquences à long terme sur la santé du patient.

1. Inspectez votre stock, localisez et mettez en quarantaine tous les dispositifs concernés répertoriés au Tableau 1. Détruisez tous les produits concernés ou renvoyez-les à votre représentant/distributeur local BD pour destruction.
2. Si vous avez redistribué ces produits, veuillez identifier les établissements concernés et les informer immédiatement de ce retrait de produits, en les priant de renvoyer les produits inutilisés en question à votre établissement.

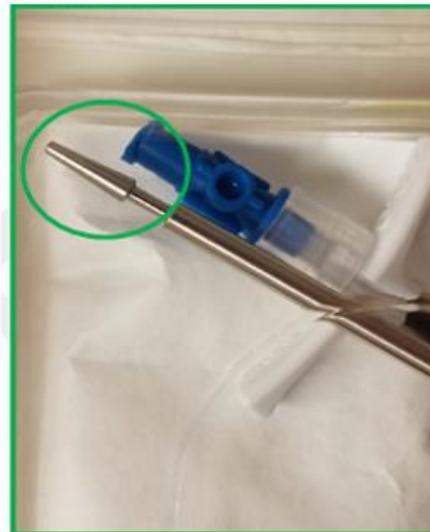
**Figure 2 : tunnélisateur approprié
(embout pointu de 9,6 F)**
