URGENT – ACTION CORRECTIVE DE SECURITE

Référence GHC : FMI FMI32070

Objet : Incubateurs Giraffe Incubator, Giraffe OmniBed, Giraffe Incubator Carestation et Giraffe OmniBed Carestation – Les panneaux de lit latéraux et les hublots peuvent paraître fermés sans pour autant être verrouillés – possible chute du patient

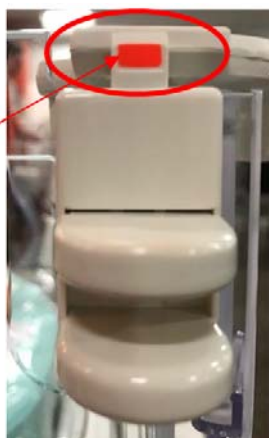
Figure 1. PANNEAU DE LIT latéral déverrouillé

La languette rouge indique que le verrou n'est **pas** enclenché.

- Chaque fois que le panneau de lit latéral est fermé, veillez à ce que la languette rouge ne soit plus visible (voir Figures 1 et 2).

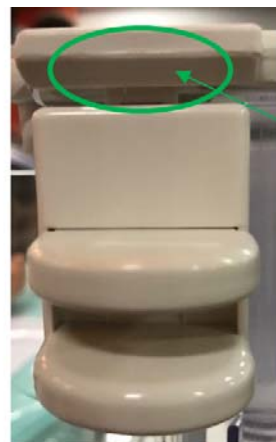
Figure 2. Panneau de lit latéral VERROUILLÉ

La languette rouge qui n'est plus visible indique que le panneau de lit latéral est verrouillé.
