Information de sécurité diffusée en accord avec l’Afssaps à l’attention des utilisateurs de PPC iSleep 20/20+/20i
Remplacement obligatoire des cordons d’alimentation

Procédure d'échange du cordon alimentation

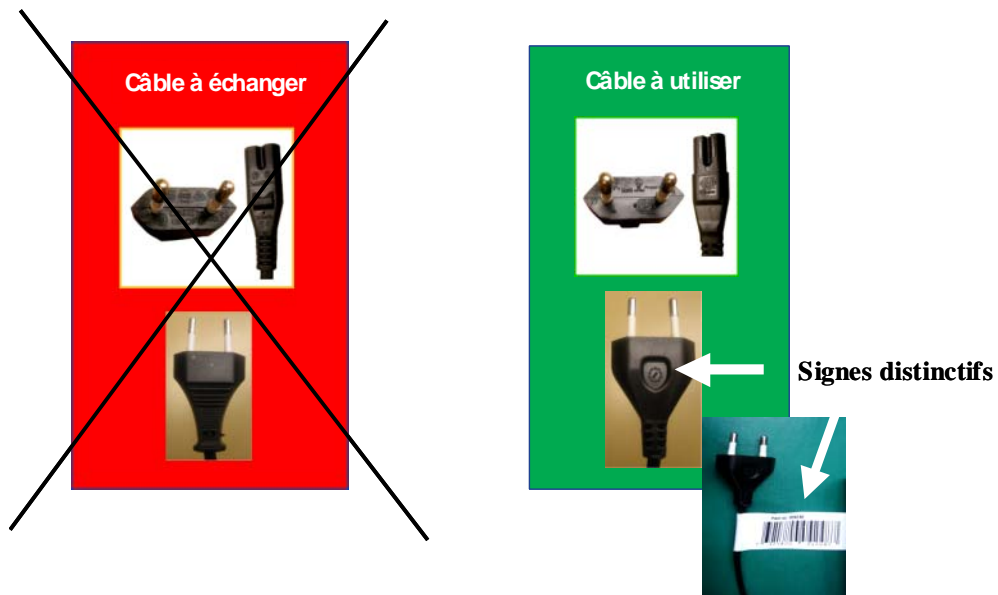
Notre fournisseur nous a informés d’un problème de fabrication du câble d’alimentation de votre machine, qui dans de très rares cas peut affecter le fonctionnement de votre PPC. Il a en effet été rapporté des cas de fontes ou d’étincelles au niveau de ce cordon pouvant présenter un risque de choc électrique.

Vous trouverez donc ci-joint un nouveau cordon d’alimentation accompagné d’une note explicative pour le remplacement. Cet échange est obligatoire et concerne uniquement le câble noir et non pas la totalité de l’adaptateur secteur.

1. Débrancher votre machine du secteur

2. Déconnecter le cordon d'alimentation de l'adaptateur secteur

3. Procéder à l'échange des câbles et reconnecter le nouveau cordon sur le boîtier

4. Rebrancher votre machine sur le secteur
