Etupes, le 30 avril 2010

OBJET : Note d'information de sécurité concernant l'utilisation de l'adaptateur d'impaction pour implant acétabulaire Continuum™.

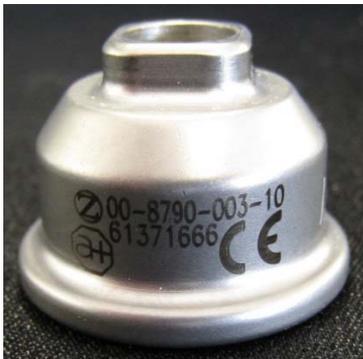
Suite à certaines difficultés d'assemblage de l'adaptateur sur l'implant acétabulaire Continuum™, Zimmer initie volontairement une action de modification des cotes du filetage de cet instrument.

Figure 1 : Adaptateur original

Ainsi, nous vous demandons, en accord avec l'Afssaps, de mettre en quarantaine les adaptateurs que vous avez actuellement dans les kits d'instrumentation en dépôt chez vous.

Ces dispositifs seront remplacés par les nouveaux adaptateurs dès que ceux-ci seront disponibles sous 10 jours. Nous reprendrons contact avec vous à ce sujet.

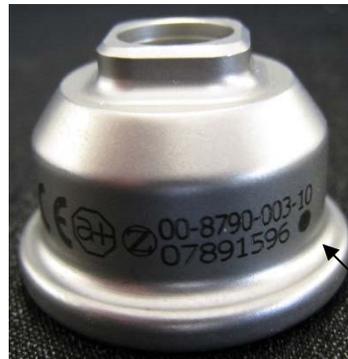
Vous pourrez identifier le nouvel adaptateur par la présence du point noir tel d'indiqué ci-dessous.

Figure 2 : Nouvel adaptateur avec le point noir
