### Note importante de sécurité relative aux systèmes AXIOM Luminos dRF équipés d'une unité de compression.

Poste technique :  
Modification : **AX072/10/S**

## Zone de danger supplémentaire

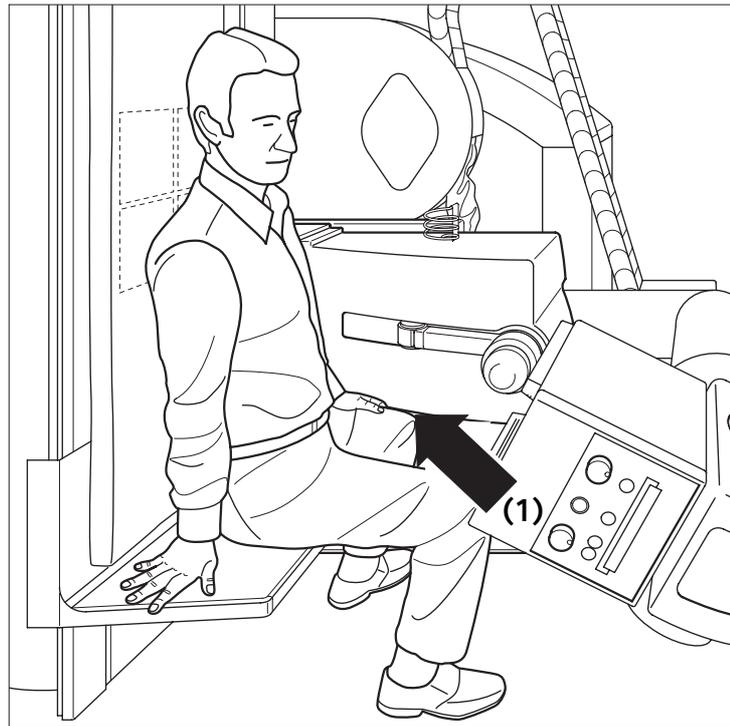
Examen sur patient assis sur la banquette

Mouvement descendant de la gaine radiogène pendant les examens sur patient assis sur la banquette.

**Risque d'écrasement du patient (genou, main) par le dispositif de compression**

- ◆ Soyez particulièrement attentif à la zone de danger (1) située entre le dispositif de compression et le patient assis.

Lors des examens de radiographie pour lesquels le patient est placé en position assise, le système étant à la verticale, la colonne supportant le tube peut heurter les jambes du patient lors des déplacements vers le bas de celle-ci ou d'angulations du tube à rayons X. Ceci peut conduire à des dommages au niveau des genoux ou des mains du patient.
