## URGENT: FIELD SAFETY NOTICE

Date du rapport	2010-10-11
Référence interne Stryker	RA2010-001
Nom du fabricant	Stryker Communications

#### **Articulation universelle du moniteur à écran plat (*Universal Flat Panel Yoke*)**

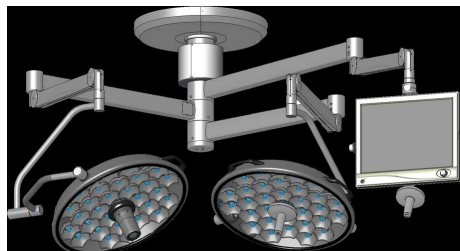
Cette articulation est un composant du bras pour moniteur à écran plat, dont la fonction attendue est de pourvoir au maintien du moniteur. Le moniteur retransmet des images de différentes sources, dont les images d'un système de caméra chirurgicale. Ces images apportent de l'aide au chirurgien au cours des interventions chirurgicales. L'articulation permet à l'utilisateur d'incliner, faire pivoter, placer le moniteur dans une position appropriée à l'utilisation.

Référence Produit - de :	0682400028
Référence Produit - à :	0682400028
Numéros des lots	1003, 1004, 1005, 1006
Version du logiciel (le cas échéant)	Non applicable
Quantités distribuées à votre établissement	Veillez-vous reporter à l'attestation ci-joint
Date de péremption du produit	Non applicable
Durée de vie prévue pour le produit	Non applicable

Les rapports d'expertise des réclamations produits (PER) n° 176202, 178079, 181067 et 187252 ont permis de détecter la problématique suivante : les moniteurs n'étaient pas à niveau sur l'articulation universelle du moniteur à écran plat. Une investigation complémentaire a montré que le fabricant (JLT), qui assemble aussi l'articulation universelle du moniteur à écran plat, n'a pas respecté la longueur spécifiée de la soudure que Stryker Communications leur avait fournie. De plus, la longueur de la soudure n'a pas été inspectée à 100 %. Au lieu d'une inspection à 100 %, les soudures ont été vérifiées par inspection par lots.

- 1 Le moniteur pourrait tomber d'une faible distance (au maximum 5,08 cm), ce qui pourrait entraîner sa chute sur l'utilisateur.
- 2 Le moniteur pourrait ne plus être à niveau, ce qui ne conduirait à aucune situation dangereuse, mais constituerait un désagrément pour le client.
- 3 Le moniteur pourrait perdre le signal, ce qui pourrait potentiellement induire un allongement du temps opératoire inférieur à 30 minutes.
