Note importante de sécurité relative aux systèmes Ysio

Poste technique :
Modification : **XP009/11/S**

Par ce courrier, nous souhaitons vous informer d'un risque potentiel pour le personnel ou pour les patients, lors de l'abaissement de la table de l'Ysio (matériels référence 10281013 / 10281163).

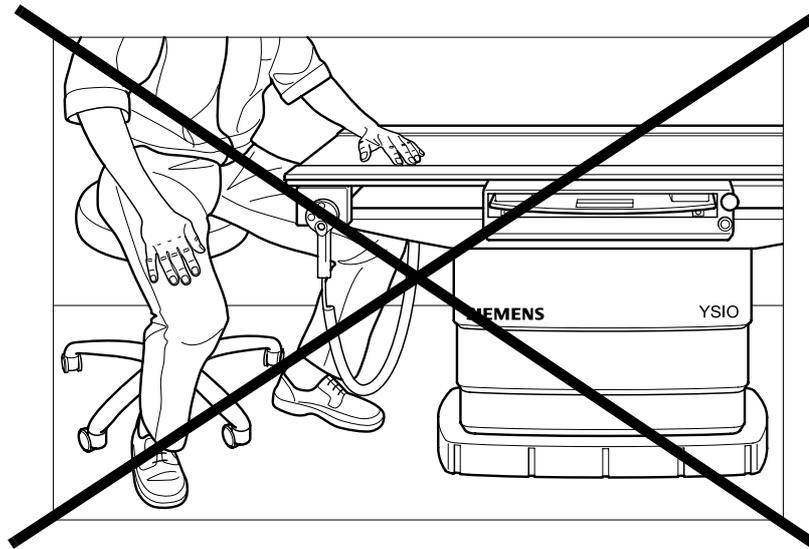
Fig. 1: Patient assis, genoux sous la table d'examen (positionnement non autorisé)

La figure 1 représente un positionnement particulier du patient. Ce positionnement n'est pas autorisé car il présente un risque en cas de déplacement de la table vers le bas.

L'utilisateur doit éviter de positionner toutes parties du corps du patient ou du personnel sous la table ou dans toute autre zone possible de collision lors des mouvements motorisés du système. Ces instructions sont déjà présentes dans le manuel d'utilisation du système (chapitre sécurité : mouvements, zones de danger / points dangereux).

- Evitez que des personnes ou objets se trouvent dans la zone de pivotement ou de rotation des statifs, et dans la zone de montée/descente ou de rotation de la table d'examen.
- Assurez-vous que les genoux des assistants assis ou patients ne se sont pas au-dessous d'un statif ou du plateau d'examen.
