Objet : Boîtier de batterie aseptique System 6 - Réf. Produit 6126120000

Lots concernés : Tous les lots

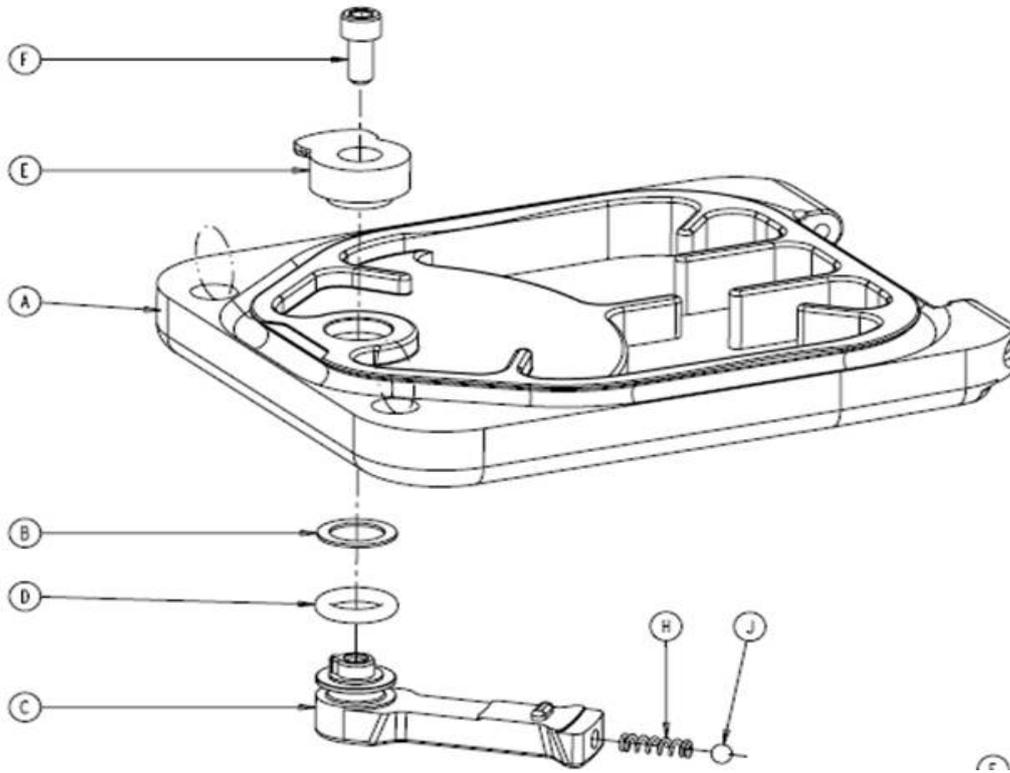
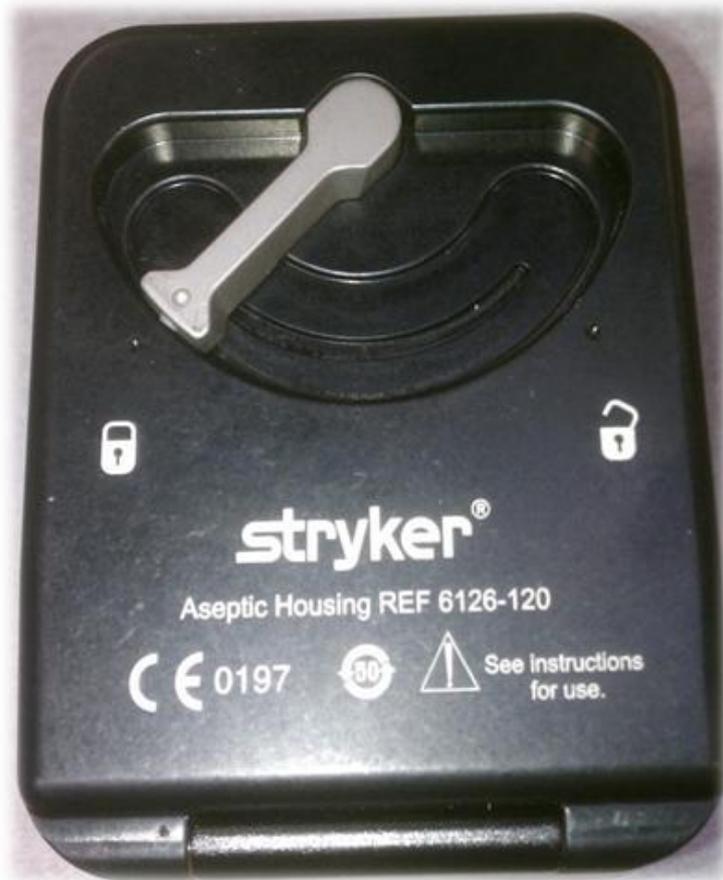
EMPLACEMENT DE LA BILLE EN "DELRIN" DANS LE BOITIER SYSTEM 6

Des tests ont alors révélé que l'ouverture du boîtier ne peut se produire que dans le cas où il manque dans les boîtiers aseptiques une bille en « delrin ». Il s'agit d'un petit composant en plastique qui se trouve dans le mécanisme de verrouillage du boîtier aseptique. Ces études internes ont totalement mis hors de cause d'éventuels problèmes de fabrication ou de conception qui pourraient expliquer l'absence de ce composant. Il a été suspecté que les méthodes de retraitement strictes appliquées en France, telles qu'établies dans la circulaire française référence DGS/5C/DHOS/E2/2001/138 datée du 14 mars 2001, pouvaient être un facteur essentiel ayant pu influencer cette problématique.

Les tests ont confirmé que la cause à l'origine de l'ouverture des boîtiers est bien liée aux méthodes de retraitement utilisées. Il a été constaté qu'après environ vingt cycles, en utilisant des méthodes de retraitement telles que pratiquées en France, la bille en « delrin » commence visiblement à se détériorer.

Comme pour tous les dispositifs réutilisables, nous vous recommandons fortement de toujours inspecter les dispositifs conformément aux recommandations du fabricant (dont une copie est jointe pour votre information) qui indiquent :

Lors de la réception initiale et avant chaque utilisation, vérifiez chaque pièce afin de vous assurer qu'elle n'est pas endommagée. Les dommages peuvent inclure, notamment, des contacts pliés et des fissures dans le boîtier. NE chargez PAS et N'utilisez PAS l'appareil en cas de dommage apparent. Le non-respect de cette consigne peut provoquer une lésion au patient et/ou au personnel de santé.

Si vous constatez qu'une bille en « delrin » est manquante, merci d'en informer Stryker France et l'AFSSAPS.
