Objet : **Information Sécurité Importante** concernant les lits *Invacare® SB 755 largeur 90 cm* distribués entre le 1^{er} juin 2009 et le 30 mai 2011

Annexe I

INFORMATION UTILISATEUR Lit *Invacare® SB 755*

Objet : **Information Sécurité Importante** concernant les lits *Invacare® SB 755* distribués entre le 1^{er} juin 2009 et le 30 mai 2011

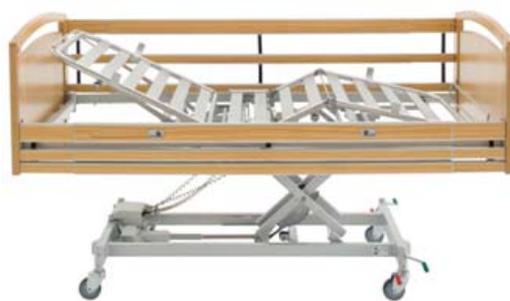
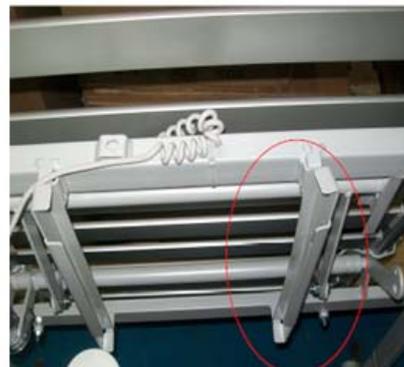
Nous avons été informés d'incidents sur le lit *Invacare® SB 755 largeur 90 cm* lorsqu'il est utilisé en combinaison avec un lève-personne. Au lieu de soulever le Patient, certains Utilisateurs soulèvent le lit en même temps. Et dans d'autres cas il arrive qu'un mobilier reste coincé en dessous du lit lors du réglage de la hauteur variable. Dans ces conditions, nous avons observé une déformation des glissières du plan de couchage avec un risque potentiel que le lit penche vers un côté entraînant le glissement du Patient.

Nous avons également observé cette déformation lorsqu'une charge excessive est mise sur un seul côté du lit (2-3 personnes assises sur un côté). **Nous avons donc décidé, par mesure de précaution, d'ajouter sur ces lits des glissières de renfort, à fixer sur les glissières existantes. Seuls les lits distribués entre le 1^{er} juin 2009 et le 30 mai 2011 sont concernés.**

Depuis mai 2011, nous avons renforcé ces glissières.

Nous vous demandons d'installer ces glissières de renfort au plus tard lors de la prochaine visite de contrôle annuel. Nous vous envoyons avec ce courrier les glissières avec les fixations nécessaires à cette opération. Veillez conserver ces glissières jusqu'à la prochaine visite de contrôle. Vous trouverez en annexe I la liste des numéros de commande (AD) et des numéros de série des produits concernés. Vous trouverez également le courrier destiné aux Utilisateurs concernés afin de les informer.

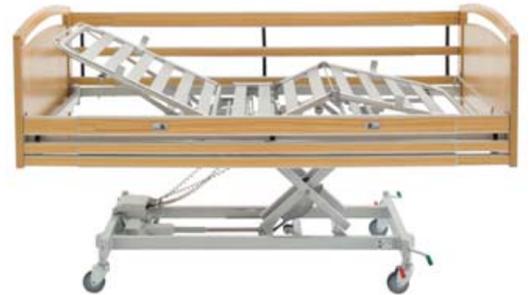
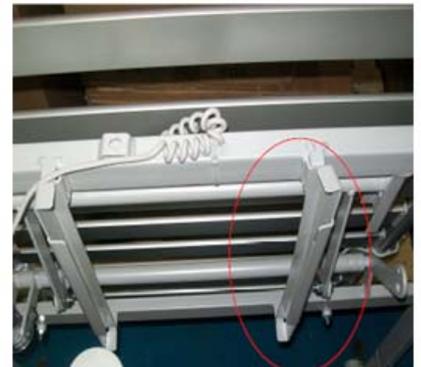
Nous avons été informés d'incidents sur le lit *Invacare® SB 755 largeur 90 cm* lorsqu'il est utilisé en combinaison avec un lève-personne. Au lieu de soulever le Patient, certains Utilisateurs soulèvent le lit en même temps. Et dans d'autres cas il arrive qu'un mobilier reste coincé en dessous du lit lors du réglage de la hauteur variable. Dans ces conditions, nous avons observé une déformation des glissières du plan de couchage avec un risque potentiel que le lit penche vers un côté entraînant le glissement du Patient.

Nous avons également observé cette déformation lorsqu'une charge excessive est mise sur un seul côté du lit (2-3 personnes assises sur un côté). **Nous avons donc décidé, par mesure de précaution, d'ajouter sur ces lits des glissières de renfort, à fixer sur les glissières existantes. Seuls les lits distribués entre le 1^{er} juin 2009 et le 30 mai 2011 sont concernés.**

Depuis mai 2011, nous avons renforcé ces glissières.

Cette opération sera réalisée par votre distributeur lors de la prochaine visite de contrôle annuel.
