NOTE IMPORTANTE DE SÉCURITÉ SUR SITE

PRODUIT : SL75/5

Réf. FCO : 200 01 101 004

Dysfonctionnement de la diode Semikron

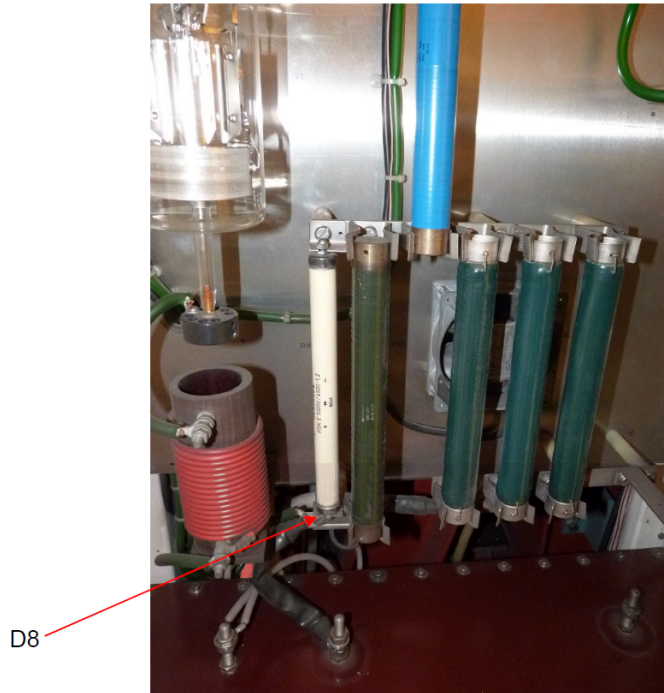
Figure 1 : Emplacement de la diode D8

Cette diode est utilisée comme diode de charge D8, mais peut également être utilisée comme diode en inverse D7 sur les machines plus récentes. Elle est située dans l'assemblage du châssis du modulateur (voir Figure 1).

En cas de dysfonctionnement, le corps en céramique de la diode risque d'éclater. Des morceaux de céramique et de l'huile de silicone peuvent alors être éjectés à l'extérieur de l'assemblage du modulateur. Cela peut causer des blessures au personnel d'entretien travaillant dans cette zone.

Solution : Elekta préconise le port systématique de lunettes de protection par le personnel d'entretien travaillant sur l'assemblage du modulateur si les protections ont été déposées. Elekta conseille également aux utilisateurs de s'assurer que la porte de l'assemblage du châssis du modulateur est fermée lorsque l'accélérateur numérique fonctionne.
