Je vous contacte pour vous informer de la mise à niveau de sécurité de nos élévateurs de bains Minivator Bath Bliss à dossier inclinable, vendus entre le 1er mai 2010 et le 15 février 2012. Nous sommes désolés de confirmer que vous avez reçu certains des appareils affectés, et vous trouverez ci-jointe la liste des unités portant les numéros de série concernés.

Avis important concernant votre élévateur de bain Minivator

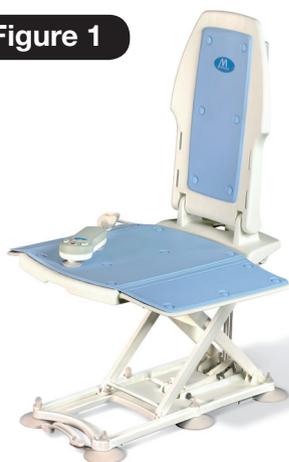
Figure 1

Vous êtes propriétaire d'un élévateur de bain Minivator (Figure 1) et nous tenons à vous aviser d'une faute potentielle rare ayant survenu sur un petit nombre de ces appareils durant le fonctionnement.

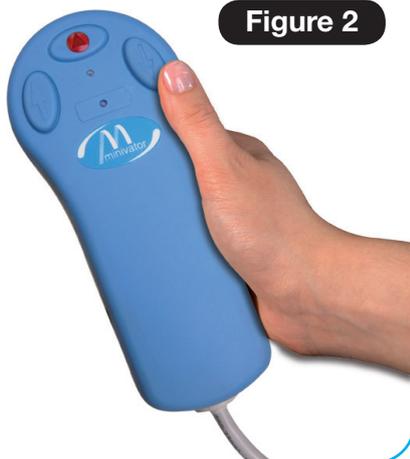
Figure 2

Le défaut identifié se traduit par un défaut de montée de l'élévateur hors du bain malgré une descente tout à fait normale. Il s'avère que ce défaut est causé par une infiltration d'eau dans la télécommande de l'élévateur, et bien que sa survenance soit extrêmement rare (deux incidents signalés), Handicare prend la situation très au sérieux et a avisé le MHRA en conséquence. La mise à niveau nécessite simplement le remplacement de la télécommande, et nous organiserons et gérerons nous-mêmes le programme de remplacement de votre part, en trois étapes :

Un très petit nombre de panne a été signalé sur les unités dotées d'une télécommande de forme ergonomique de couleur bleue ou grise illustrée en **Figure 2** durant laquelle l'élévateur ne s'est pas élevé hors du bain malgré le bouton appuyé.

Nous vous contacterons bientôt en vue d'échanger votre télécommande actuelle pour une télécommande neuve (**Figure 3**) entièrement gratuite. Vous n'avez rien à faire pour le moment, nous nous occupons de tous les détails nécessaires.

- Lorsque vous utilisez votre élévateur de bain, veuillez-vous assurer qu'une autre personne est présente à votre domicile pour vous aider en cas de problème.
- Si vous vivez seul(e), veuillez à avoir à vos côtés les moyens d'appeler de l'aide en cas de problème durant votre bain (par exemple corde d'appel d'urgence, téléphone, portable ou autre dispositif de communication).
- La faute a été identifiée comme étant causée par une infiltration d'eau dans un petit nombre de télécommandes durant le fonctionnement normal. Pour minimiser le risque de panne en attendant l'échange de votre télécommande, nous vous demandons d'essayer de tenir votre télécommande hors de l'eau durant l'usage, par exemple en la fixant sur le bord de votre baignoire avec les ventouses prévues.

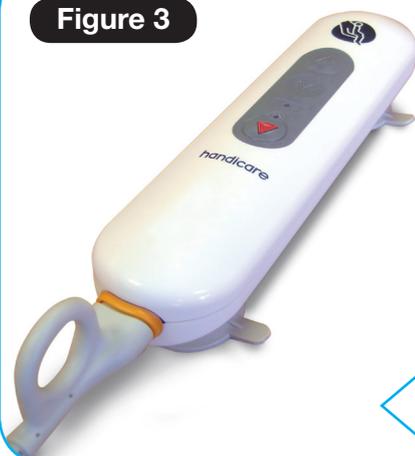
Remarque : Si votre élévateur de bain est déjà équipé d'une télécommande de la forme illustrée en Figure 3 aucune action n'est requise de votre part.
