**NOTIFICATION URGENTE**  
**Rappel de lot**

**Dispositif médical :**

<b>Désignation</b>	<b>Référence</b>	<b>Lot</b>
Modular Hybrid Glenoid Post	PT-113950	093610

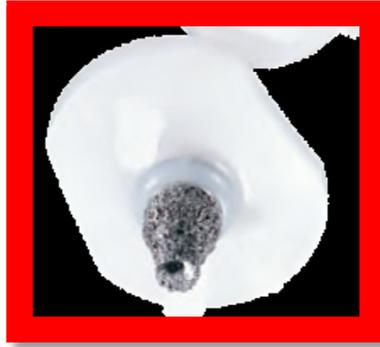
Une investigation a révélé que le filetage du plot pouvait être surdimensionné. L'importance de ce surdimensionnement est variable et pourrait conduire aux trois événements suivants:

1. Si le plot Modular Hybrid Glenoid n'est pas entièrement inséré dans l'embase hybride et que l'assemblage est implanté, un espace de 1 à 3 mm pourra être présent.
2. Si un effort de torsion excessif est appliqué pour assembler le plot dans l'embase, la pointe du plot PT Hybrid Glenoid pourrait se casser.
3. Le plot PT Hybrid Glenoid ne pourrait pas se visser sur l'embase, ce qui empêcherait l'assemblage des deux composants de l'implant.

1. Un plot PT Hybrid Glenoid qui est implanté avec un jeu de 1 à 3 mm peut conduire à une défaillance prématurée ou une rupture de l'assemblage plot-embase qui pourrait potentiellement nécessiter une chirurgie de révision.
2. Si la pointe se casse ou si le plot ne se visse pas sur l'embase, un autre implant devra être utilisé, ce qui pourrait conduire à une légère de la durée d'intervention inférieure à 30 minutes.

1. **Cesser immédiatement l'utilisation de tout produit identifié dans la présente notification**
2. **Faire un inventaire de votre stock - Identifier tous les produits impactés et les placer en quarantaine.**
