Objet : Notification de sécurité produit – Scanner MX 16 coupes

N/Réf: LL/NS/13-016– FSN 72800594

URGENT – Notice corrective de matériel médical
Scanner MX 16 coupes

Le plan d'examen est susceptible de se détacher.

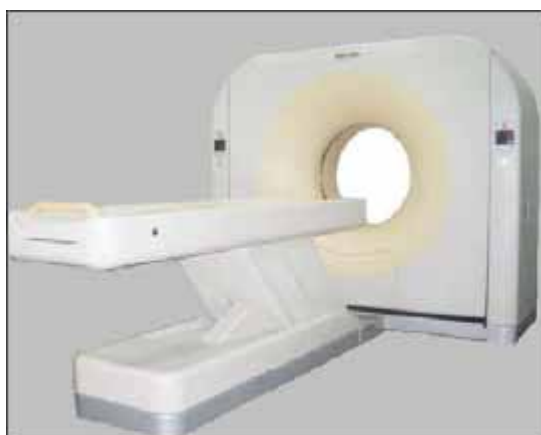
L'étiquette du système se situe au niveau du coin inférieur gauche du capot arrière.

1. Repérez l'étiquette située au niveau du coin inférieur du capot arrière.
2. Prenez connaissance du numéro de série du système et notez-le soigneusement. Votre système est concerné par ce problème si son numéro de série est répertorié dans la liste des systèmes affectés.

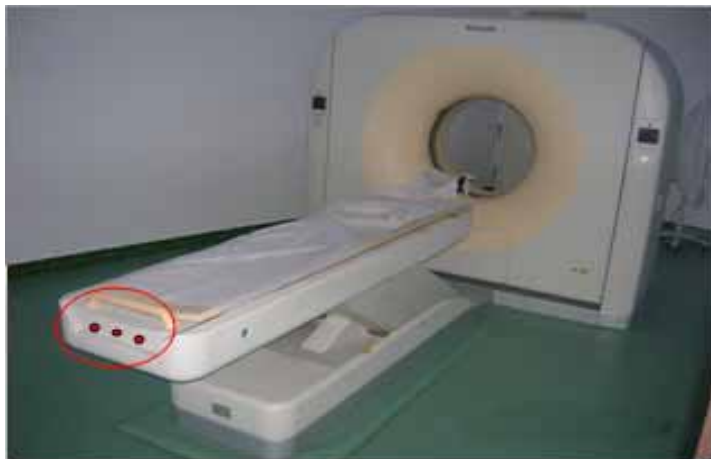
- 1) Coupez l'alimentation du statif et de la table.
- 2) Retirez la poignée du plan d'examen. Pour ce faire, dévissez trois vis à l'aide d'une clé Allen 5 mm.

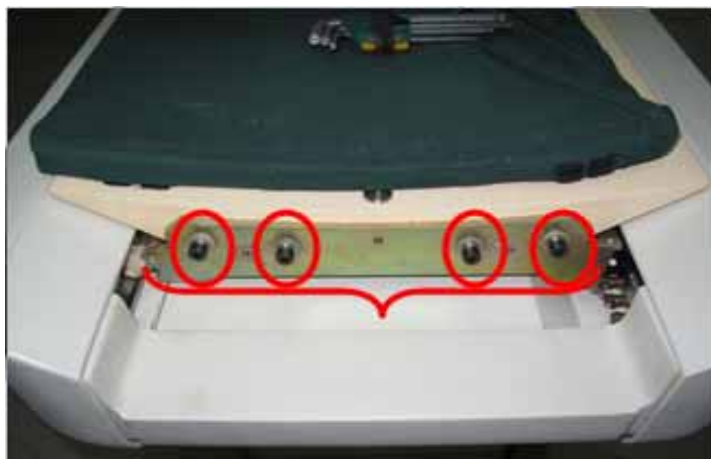
- 3) Vérifiez visuellement que les quatre vis qui permettent de fixer le plan d'examen sont correctement positionnées.

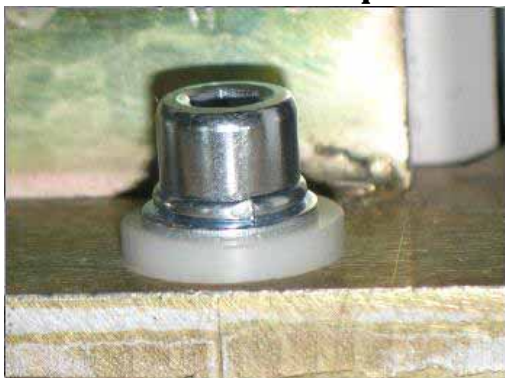
4) Vis correctement positionnée :

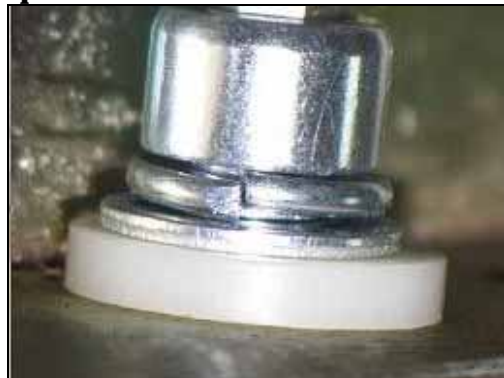
5) Vis mal positionnée :

6) Si les vis sont mal positionnées, n'utilisez plus le système et contactez votre ingénieur de maintenance pour réparation.
