INFORMATION SECURITE

Pompe LifeCare™ LC4200

FSN 2013.007

Nom du produit	Pompe Lifecare™ LC4200
Références	0F782
Numéros de lot	Tous numéros de série

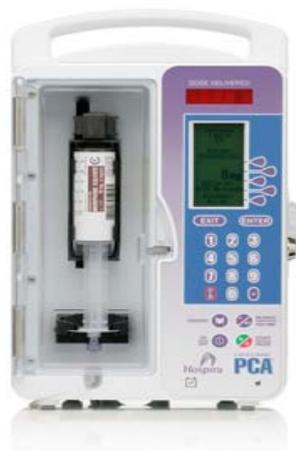
La société Hospira vous fait parvenir cette information sécurité car elle a enregistré des incidents relatifs à une non-détection d'occlusions distales dont une qui a engendré des conséquences cliniques. Cet incident résulte de l'usure normale de la pièce qui empêche la pompe de détecter correctement l'augmentation de la pression résultant d'une occlusion distale.

Hospira recommande de contrôler immédiatement votre (vos) pompe(s) afin de déterminer si la pièce est endommagée et donc incapable de détecter réellement une occlusion distale en effectuant les étapes suivantes :

- Effectuer le test de vérification de performance de la pompe (PVT) relatif à l'occlusion selon le manuel technique par les ingénieurs / techniciens biomédicaux formés.
- Si la pompe ne passe pas le test, ceci peut résulter de la pièce incriminée dans ce courrier, ou si vous n'êtes pas formés pour effectuer le test, retirez la pompe du service et retournez-la au service après-vente Hospira.
- Les ingénieurs / techniciens biomédicaux habilités peuvent effectuer la réparation ou sinon vous pouvez retourner la pompe au service après-vente Hospira.
