Objet : Rappel de lot - Sets Prismaflex oXiris® du lot 13 B 2803 - Code 112016

Notice de sécurité urgente – Réf. MEY-2013-01

Rappel de lot de sets Prismaflex oXiris®
Action corrective sur le lot 13B2803

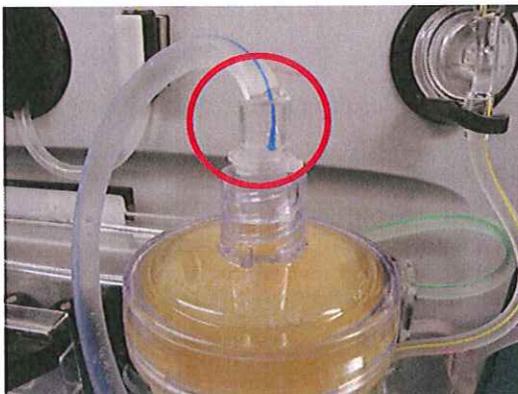
Gambro Industries a été informé de quelques cas de fuites de fluide externes survenus lors de l'utilisation de sets Prismaflex oXiris® du lot 13B2803. Ces fuites de fluide étaient dues à un collage incomplet de la ligne de retour (ligne avec le liseré de couleur bleue, voir la photographie ci-dessous) au raccord sang retour de l'hémofiltre.

Le défaut de collage peut être observé lors du cycle d'amorçage du set oXiris® du fait :

- d'une fuite externe du liquide d'amorçage ou,
- d'une entrée de petites bulles d'air au niveau du collage lorsque cette partie du circuit est en pression négative.

Si vous détenez des sets Prismaflex oXiris® du lot 13B2803, vous devez suivre les instructions ci-après. Entre-temps, si vous utilisez un set et qu'une fuite se produit, vous devez remplacer le set. Si cette fuite survient en cours de traitement, vous devez dans la mesure du possible restituer le sang du circuit au patient, selon les instructions d'utilisation du set, afin d'éviter toute perte de sang.

- ❖ S'il vous reste des sets du lot mentionné ci-dessus, nous vous demandons de les retirer de votre stock et de les mettre en quarantaine dans l'attente de leur reprise et remplacement. Veillez à ce que ces produits ne soient plus utilisés dans le cadre d'un traitement par hémodialyse.
- ❖ Nous vous remercions de bien vouloir compléter et renvoyer le formulaire de réponse client ci-joint à votre filiale Hospal avant le 18 octobre 2013.
- ❖ Nous vous remercions de bien vouloir transmettre cette information à toute personne susceptible d'être concernée dans votre établissement, ainsi qu'à toute tierce personne à qui des sets du lot concerné auraient pu être envoyés.
- ❖ Nous vous remercions de maintenir une vigilance particulière concernant cette notice de sécurité jusqu'à ce que toutes les mesures décrites ci-dessus aient été réalisées au sein de votre établissement.
