Informations de sécurité urgentes à l'attention des utilisateurs

Plateau tibial avec support métallique 7 mm – Endo-Modell® glissement unicondyalaire

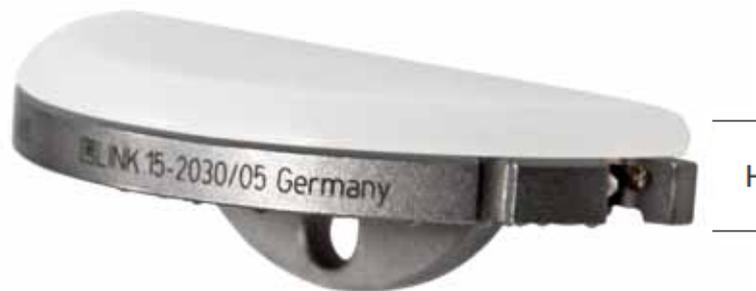
Image 1: plateau tibial Endo-Modell® avec support métallique

Le plateau tibial avec support métallique se compose d'un plateau en UHMWPE et d'un support métallique en CoCr. Sa hauteur totale est de 7 mm, comme le montre l'image 1.

Dans le cadre de l'observation de marché de notre produit Prothèse à glissement unicondyalaire de type Endo-Modell® plateau tibial avec support métallique, nous avons reçu des réclamations relatives à l'usure du plateau UHMWPE.

L'usure du plateau tibial entraîne finalement la révision de l'implant.

Afin de continuer à assurer la qualité élevée des soins, nous retirons le plateau tibial Endo-Modell avec support métallique 7 mm.

- La planification pré-opératoire et l'application de notre plateau de 7 mm avec support métallique doivent être exécutées conformément à notre technique opératoire et aux instructions du mode d'emploi.
- LINK® recommande à ses clients d'utiliser le modèle Allpoly de 7 mm comme solution de remplacement.
- Si vous optez pour le modèle Allpoly 7 mm, veuillez contacter votre représentant ou notre service après-vente, car des instruments supplémentaires sont éventuellement requis.
