## AVIS DE SÉCURITÉ URGENT

**Produits concernés :** Kits de cartouche Hemolung (numéros de série restreints)  
**Date de l'avis :** 26 novembre 2013  
**Action requise :** Mise en quarantaine des dispositifs concernés et organisation de leur échange

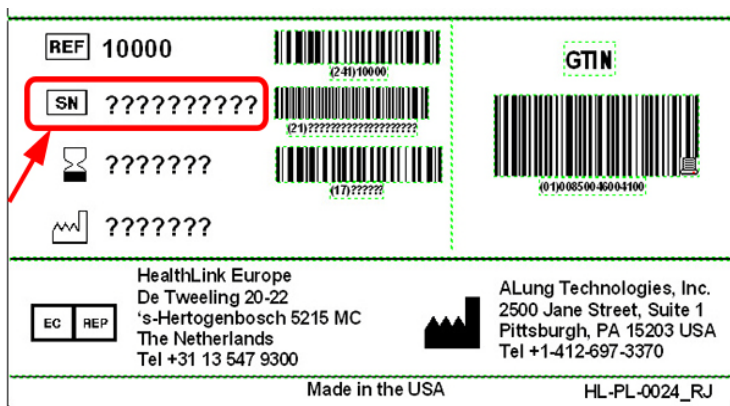
Pour identifier un produit concerné, localisez le numéro de série sur le kit de cartouche Hemolung (numéro de référence : 10000) et vérifiez s'il figure dans la liste ci-dessous. Le cas échéant, placez le dispositif en quarantaine et précisez son numéro de série sur l'accusé de réception ci-joint (page 4).
