**À nos clients et aux utilisateurs des supports de
moniteurs Dräger avec bras à compensation
AC2000**

- Installation plafonnière -

Consigne importante de sécurité !!!

- sont concernés les bras à compensation Ondal AC2000 livrés jusqu'en déc. 2006

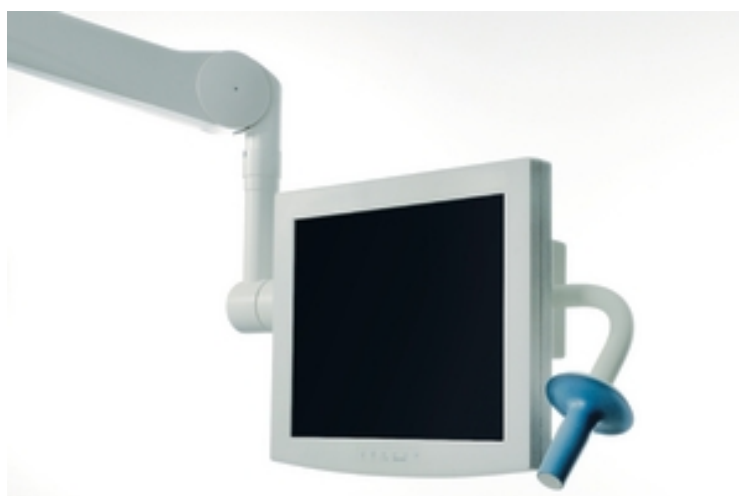
Exemple d'une installation concernée :

Moniteur avec bras à compensation AC2000

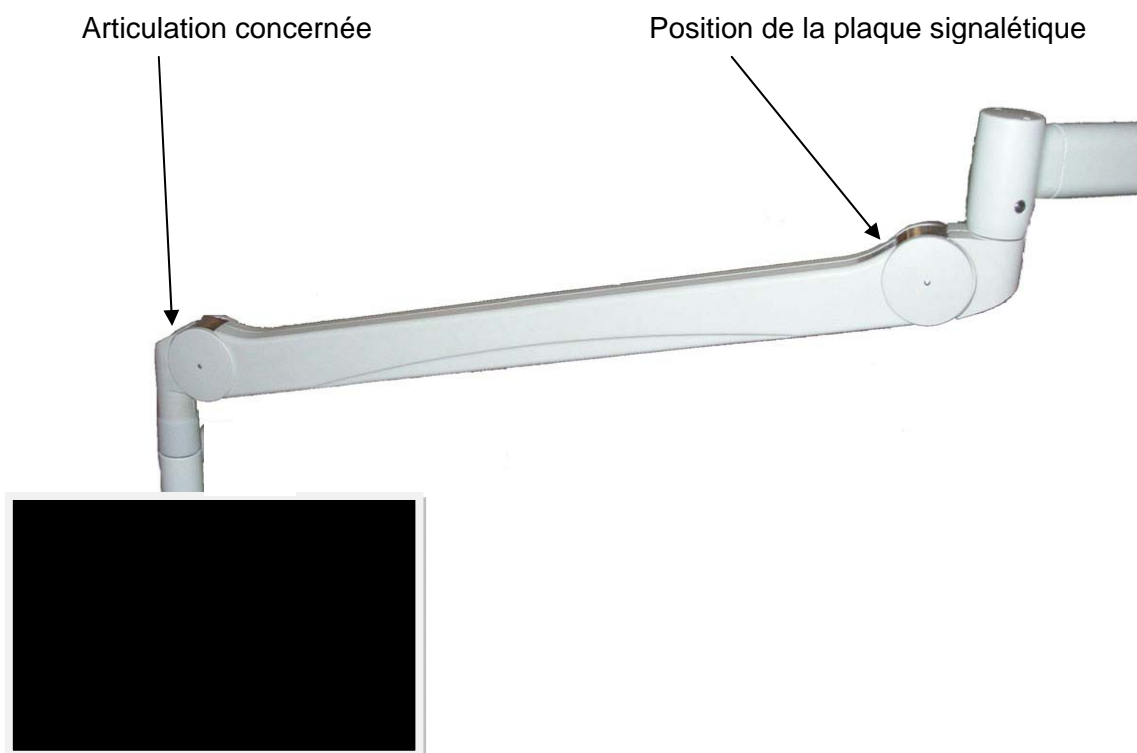
Identification des installations et/ou des bras à compensation concernés :

- Veuillez contrôler vos installations plafonnières à l'aide de l'annexe (images, références produit et numéros de série) et identifier les bras à compensation « AC2000 » concernés.
- Veuillez informer votre interlocuteur Dräger afin d'organiser le remplacement gracieux de votre bras à compensation.
- Veuillez informer le personnel de ne pas positionner les moniteurs des installations concernées au-dessus de personnes et de les déplacer avec prudence (par ex. manipuler le moniteur à deux mains), jusqu'à ce que le remplacement ait eu lieu. En particulier, les moniteurs ne doivent pas être positionnés avec un effort important, mais la contrainte appliquée à l'articulation inférieure du bras à compensation doit être réduite au maximum.

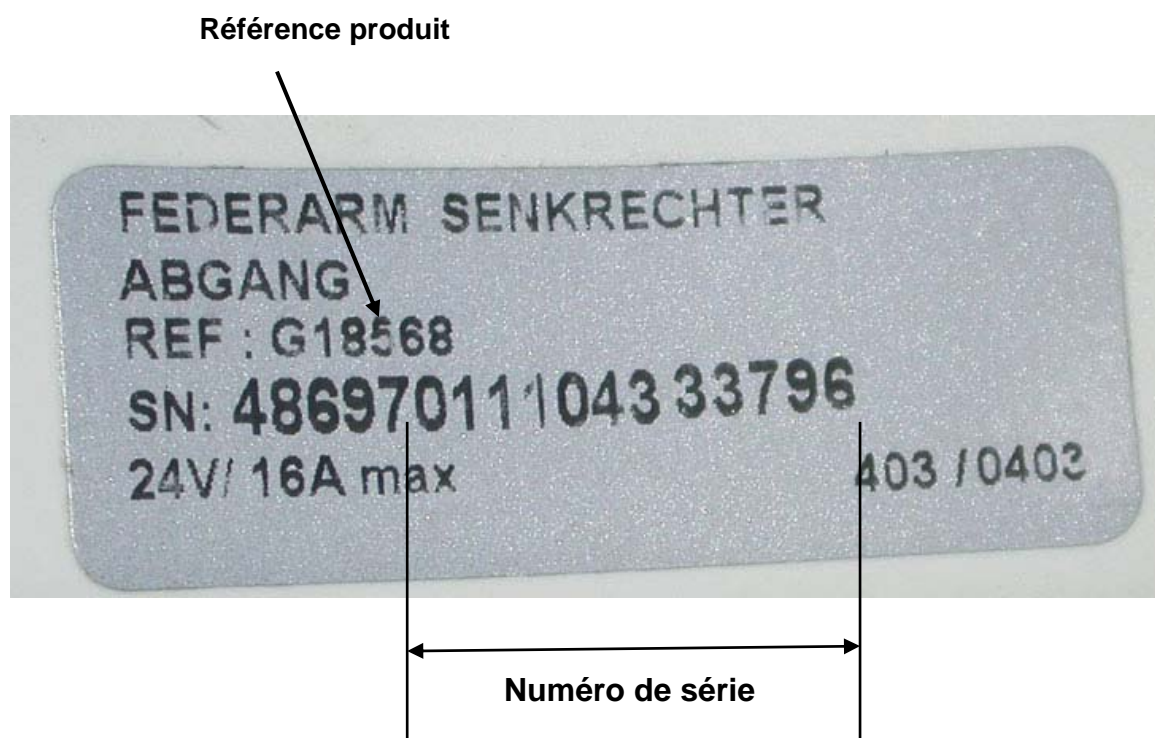
Contrôle des références produit et numéros de série du bras à compensation :

Le numéro de série du fabricant est placé sur le dessus du bras à compensation à proximité de l'articulation supérieure (ici par exemple, avec la référence produit G18568) :
