## URGENT – ACTION CORRECTIVE DE SECURITE

Référence GE Healthcare: FMI 36096

Objet: Module de données patient (PDM) – Accumulation de chaleur dans le capot supérieur

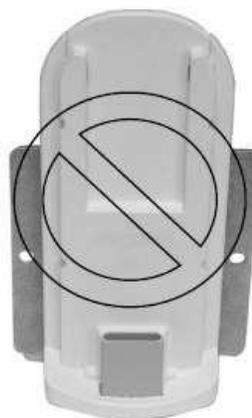
482 A

Pour réduire l'entrée d'eau dans l'équipement, ne pas monter le Module de données patient en position verticale avec les câbles du patient face en haut ou en bas.

Afin de limiter le risque potentiel de blessure, ne pulvérisez pas de liquide sur le dispositif. Concernant le nettoyage, suivez la section 5 du manuel Technique du PDM. Aussi, ne montez pas le PDM dans une position verticale comme indiqué à la section 3 du manuel Technique. (voir ci-dessous)
