URGENT NOTICE D'ALERTE

Nom de produit : Le système de prothèse de genou à charnière rotative S-ROM[®] Noiles

Identifiant FSCA : 103010778-HHE

Type d'action : Suivi de la notice d'alerte émise en mars 2014

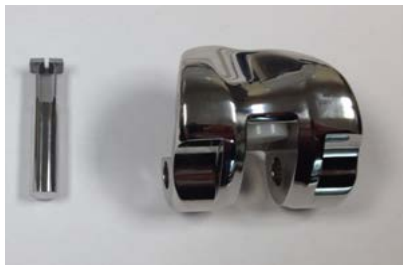
Figure 1: Système de prothèse de genou à charnière rotative S-ROM[®] Noiles – Condyle et goupille.

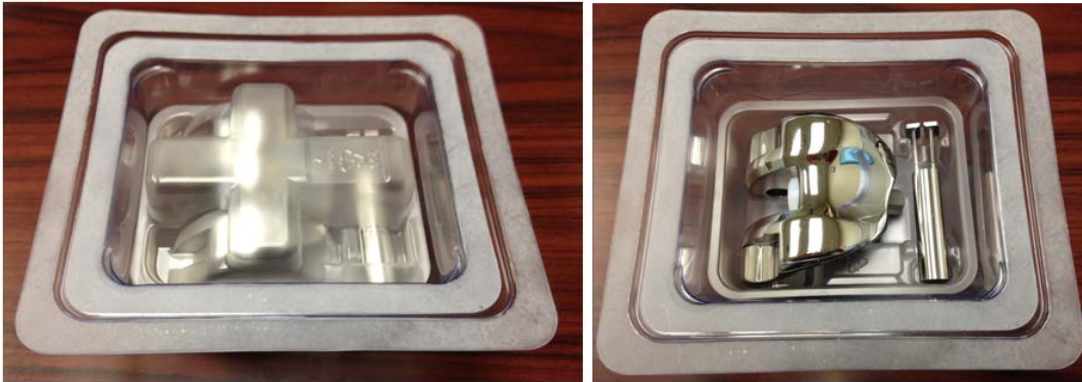
Le composant fémoral et la goupille sont placés dans un dispositif de protection et sont ensuite scellés dans un système de barrière stérile interne et externe (voir images ci-dessous). Les produits emballés ainsi que la notice d'utilisation sont placés dans une boîte conçue pour fournir une protection supplémentaire. La boîte est étiquetée et recouverte d'un film rétractable.

Figure 2: Images des composants du nouvel emballage

Cette notice a pour objectif de vous informer que les nouveaux emballages sont désormais disponibles. Tous les produits concernés par la notice émise le 28 mars 2014 ont été retirés du marché.
