URGENT – Notification de sécurité produit
Série Brilliance CT (6, 10, 16, 16 Power, 40, 64, Big Bore, iCT, iCT SP),
Ingenuity CT, Ingenuity Core, Ingenuity Core¹²⁸, Ingenuity Flex et MX8000 Dual v. EXP

Correction du mouvement horizontal non contrôlé de la table d'examen et
mise à jour de l'étiquette de maintenance en raison du déverrouillage d'un verrou de sécurité

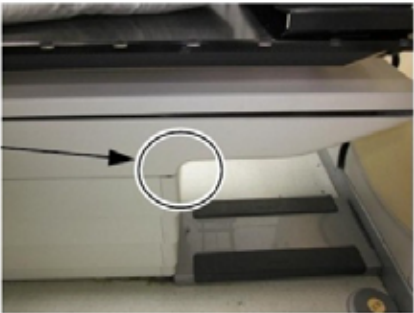
<p>Cadre inférieur</p> <p>Cadre inférieur de la table d'examen : capots alignés</p> </div> <div style="text-align: center;">

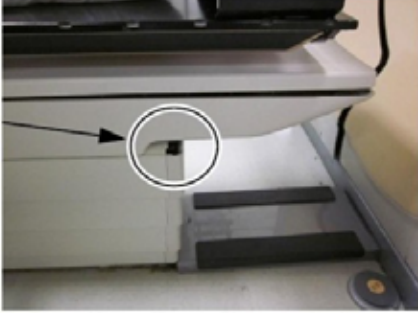
<p>Cadre inférieur</p> <p>Cadre inférieur de la table d'examen : capots non alignés</p> </div> </div>

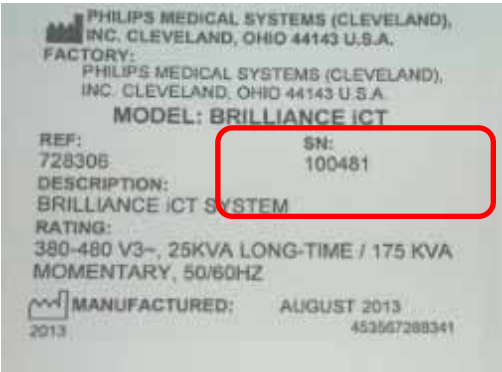
<p>Risques liés au problème</p>	<p>Il existe un risque de blessures graves pour le patient et l'opérateur/le technicien suite au mouvement flottant de la table d'examen.</p> <p>Risque pour le patient :</p> <ul style="list-style-type: none"> • Les appareils médicaux invasifs, utilisés pour les intraveineuses, les trachéotomies et les drains chirurgicaux, peuvent se détacher ou se déplacer <p>Risque pour l'opérateur/le technicien :</p> <ul style="list-style-type: none"> • L'utilisateur peut se pincer au niveau du cadre inférieur et • L'utilisateur peut se retrouver coincé entre la table d'examen et le statif s'il se tient entre les deux équipements pour décaler le patient vers l'avant
<p>Identification des systèmes concernés</p>	<p>Tous les systèmes identifiés sont concernés par ce problème.</p> <p>Les informations d'identification de votre système sont apposées à l'arrière du capot du statif, dans le coin inférieur droit, comme indiqué sur l'image ci-dessous :</p>

<p>Actions à mettre en œuvre par les utilisateurs du système concerné</p>	<ul style="list-style-type: none"> • Si vous observez un mouvement de table horizontal non contrôlé, merci de contacter immédiatement votre responsable technique. • Veuillez conserver une copie de cette Notification de sécurité produit avec le Manuel d'utilisation de votre matériel.
<p>Actions correctives menées par Philips Healthcare</p>	<p>Philips vous informe par le biais de cette Notification de sécurité produit que vous devez contacter immédiatement votre responsable technique si vous constatez un mouvement de table horizontal non contrôlé.</p>
<p>Informations Complémentaires Assistance Technique</p>	<p>Si vous avez besoin d'informations supplémentaires ou d'assistance technique concernant cette notification, veuillez contacter notre Pôle d'Assistance Clients au 0810.835.624. ou votre prestataire habituel si votre établissement est situé hors de la métropole</p>
