## AVIS DE SECURITE URGENT

**Description du produit : Automate Optilite, IE700**

**Identificateur FSCA - 13538/AE015**

**Type d'action - Avertissement**

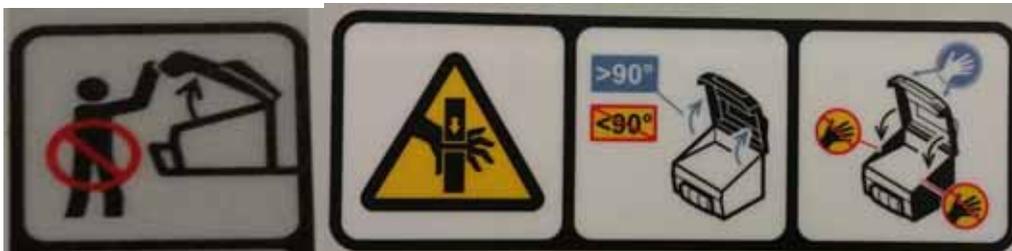
**Description du problème:** Le capot principal de l'automate doit toujours être en position d'ouverture maximale si l'accès est requis, c'est à dire lors des maintenances hebdomadaires ou mensuelles et lors de problèmes liés aux aiguilles ou aux cuvettes. Si le capot n'est pas entièrement ouvert (c'est à dire vertical,  $>90^\circ$  du corps de l'automate), il y a un risque qu'il tombe soudainement ce qui peut potentiellement blesser l'opérateur. Des précautions sont fournies dans le manuel opératoire, pages v-vi (*INS700.OPT révision 5.2A, Juillet 2014*) ainsi qu'à l'intérieur du capot lui-même :

Lors de l'installation de l'automate, une formation est donnée aux utilisateurs, insistant sur le fait que lorsque l'automate est ouvert, le capot principal doit être en position d'ouverture maximale. Lors de l'ouverture et de la fermeture du capot, qui est lourd, il est nécessaire de le maintenir avec les deux mains afin d'éviter une fermeture accidentelle.

**Actions à entreprendre:** S'assurer que tous les utilisateurs, de routine et nouveaux, incluant ceux qui réalisent des maintenances de routine, aient compris que s'il est ouvert, le capot principal doit être en position d'ouverture maximale, en accord avec les étiquettes de précautions ainsi que les précautions fournies dans le Manuel Opératoire, pages v-vi et que les deux mains de l'utilisateur doivent être utilisées pour maintenir le capot lors de son ouverture et de sa fermeture. Les utilisateurs doivent être conscients du risque potentiel de blessure si ces instructions ne sont pas suivies.
