**Avis de sécurité urgent**

**Référence PAE1509**

Extracteur de pilier Abutment Retrieval Instrument Zirconia CC RP/WP  
Référence 37882, lot spécifique 96149

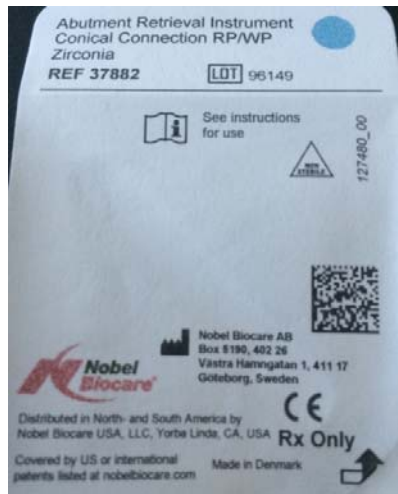
Option 1 : l'instrument est encore dans son conditionnement d'origine

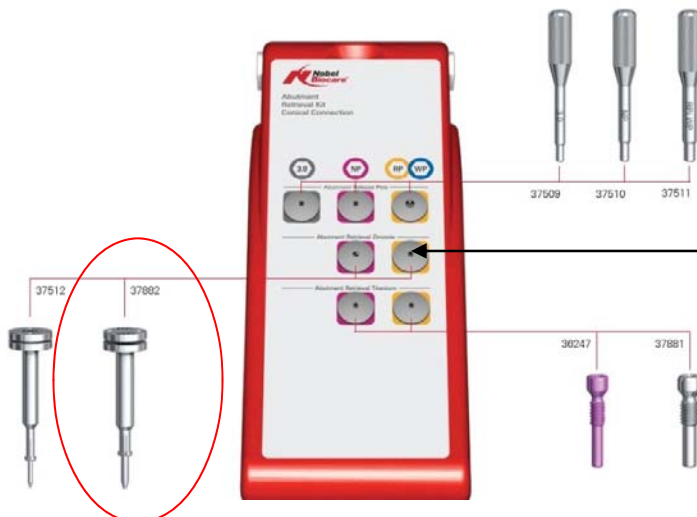
Option 2 : l'instrument se trouve déjà dans le kit d'instruments

Emplacement de l'instrument concerné 37882. Les mots « RP » et « WP » sont marqués sur le haut de l'instrument.
