LETTRÉ D'INFORMATION DE SECURITE PRODUIT

Objet : **Information de sécurité concernant les guides de visée (JIG) du clou huméral Aequalis réf. 9020060**

N/Réf. : FA-TUS-2015-003

PROCEDURE DE CONTROLE DU GUIDE DE VISEE (REF. 9020060)

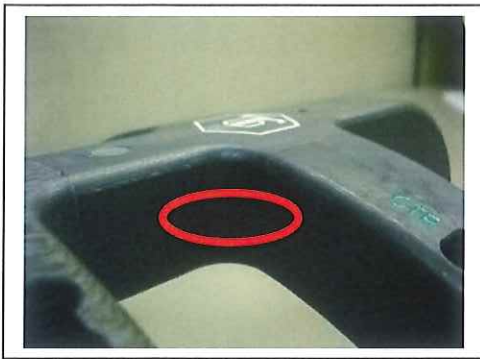
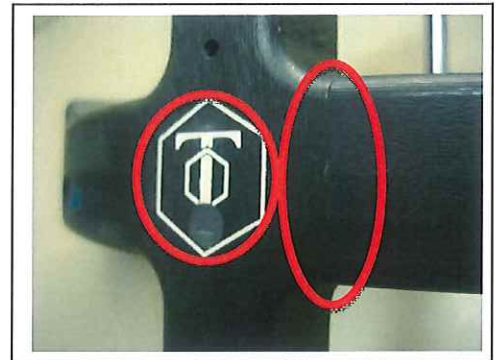
Guide conforme (sans séparation)

Durant les prochains mois, en attendant la mise à disposition des nouveaux guides, un contrôle des guides doit être effectué avant chaque intervention afin de s'assurer qu'il n'y ait aucun désassemblage visible (voir en page 3). Si ce problème venait à survenir en per-opératoire, le guide de visée peut encore être utilisé pour toutes les étapes de la chirurgie excepté pour la visée. Pour cette étape, un addendum à la technique chirurgicale (UDIT155) vous est fourni pour obtenir le bon alignement du clou huméral Aequalis lors de l'étape de visée, si cela s'avère nécessaire.

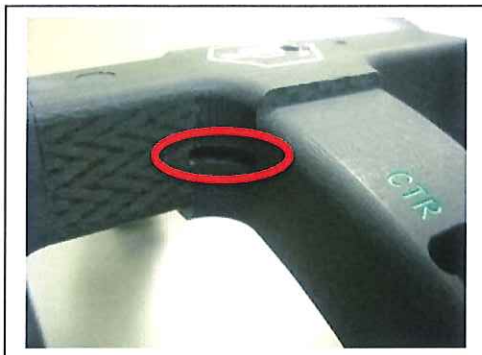
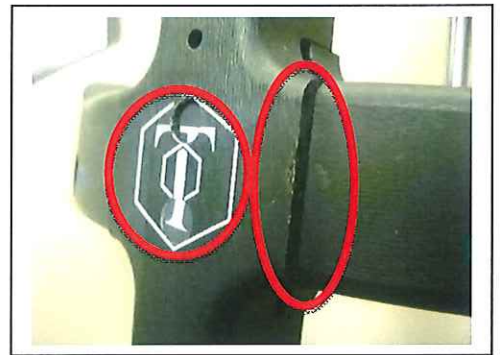
Nous avons reçu des réclamations décrivant le désassemblage entre la pièce centrale et le bras. La séparation de ces deux composants peut impacter l'alignement et la fixation des vis du clou huméral Aequalis.

Guide non conforme (avec séparation)

Nous assurerons un contrôlé renforcé de ces guides et procéderons à la mise en quarantaine de ceux qui sont défectueux. Si vous détectez ce problème sur votre guide, nous vous recommandons de le mettre en quarantaine et de contacter notre représentant afin d'organiser la mise à disposition de la pièce de remplacement. Notre service client prendra alors contact avec vous afin d'organiser le retour et procéder à l'échange des dispositifs présents dans votre établissement.
