Information Urgente de Sécurité

Risque de rupture potentielle d'un instrument Medtronic - Tournevis navigué Solera

Mise à jour de la notice d'utilisation

Référence Medtronic : FA674

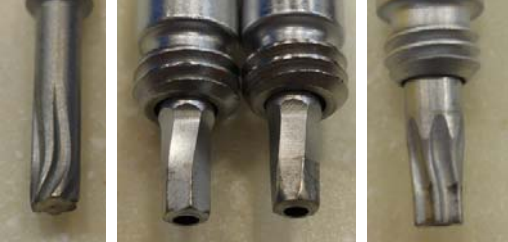
La possibilité de rupture de la pointe du tournevis navigué peut être accrue par l'utilisation d'un tournevis déjà endommagé. Bien que les instructions de contrôle prévues dans la notice d'utilisation sont adéquats, voici quelques exemples de détails à surveiller lors de l'inspection :

Détail	Exemple Photo
Pointe cassée

Pointe tordue

Distortion / Déformation

En conséquence, nous modifions la notice d'utilisation des tournevis navigués afin d'y ajouter des avertissements supplémentaires relatifs à l'inspection régulière et minutieuse des instruments pour identifier les dommages ainsi que sur l'importance de la connaissance des procédures d'opération, la sélection des patients, et les informations sur les produits. Une copie de la notice d'utilisation mise à jour vous sera envoyée dans les 3 prochains mois. Veuillez-vous assurer que cette information est transmise au personnel de votre établissement qui effectue des chirurgies du rachis ainsi que les personnes responsables pour le nettoyage et la stérilisation de ces dispositifs.
