À nos clients et utilisateurs de
Dräger Infinity ACS Workstation Critical Care (Evita Infinity V500)
Dräger Infinity ACS Workstation Neonatal Care (Babylog VN500) et
Dräger Evita V300
utilisant l'unité d'alimentation en énergie PS500 en option

Novembre 2015

Consigne importante de sécurité !!!
Unité d'alimentation en énergie PS500 en option associée à
Evita Infinity V500, Babylog VN500 ou Evita V300
La capacité de la batterie est plus limitée que prévu

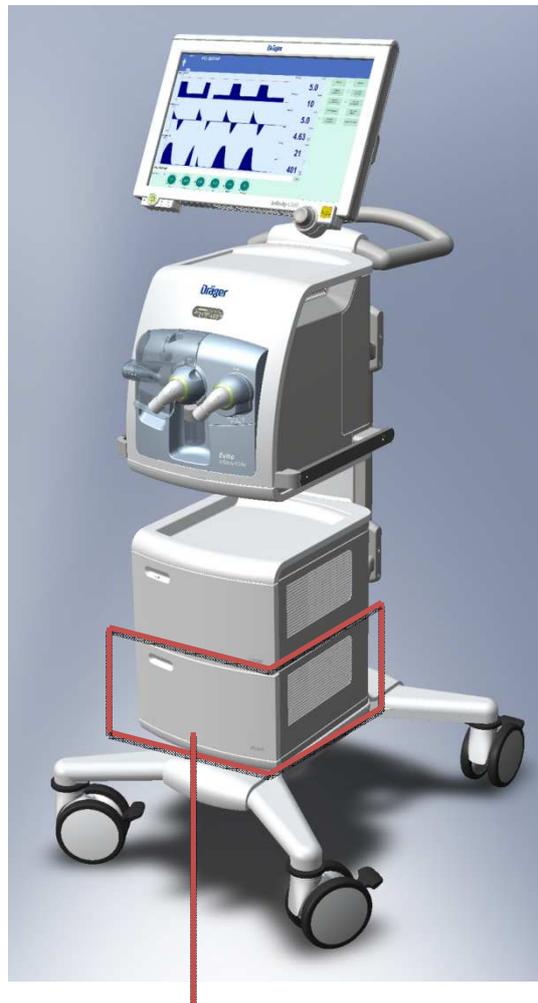
Unité d'alimentation en énergie PS500 en option
