NOTIFICATION DE SÉCURITÉ

Produits concernés : Echographes Xario 100 (TUS-X100) et Xario 200 (TUS-X200)

Identifiant FSCA : PS EU 7856

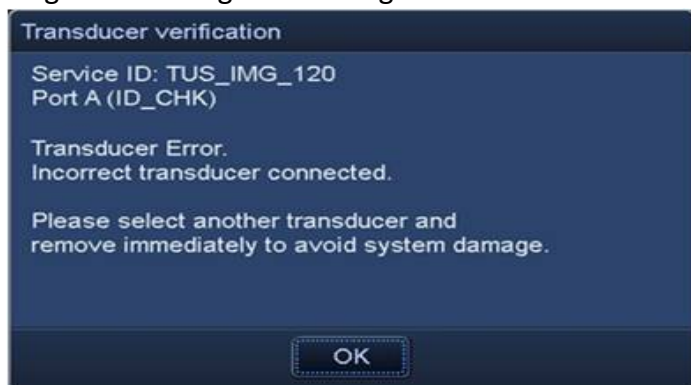
Le but de cette notification de sécurité est de porter à votre attention un problème possible avec l'échographe Toshiba indiqué ci-dessus. Un message d'erreur peut s'afficher en raison d'une erreur logicielle lorsqu'une sonde est débranchée et rebranchée, lors du changement de sondes ou lors de la sélection d'une autre sonde. Nous avons constaté que, seulement lorsque le message d'erreur suivant est affiché et que le système continue à être utilisé, la surface de la lentille acoustique de la sonde peut devenir chaude, ce qui peut entraîner de légères brûlures si la sonde est utilisée sur une même zone du corps du patient pendant une durée prolongée.

<Figure> Affichage du message d'erreur

Un logiciel correctif sera installé prochainement pour prévenir l'occurrence de ce problème. Lorsque ce correctif sera disponible, votre responsable technique régional Toshiba vous contactera pour prendre rendez-vous afin de mettre à jour votre système.

Si le message d'erreur affiché ci-dessus apparaît avant la mise à jour de correction, cessez immédiatement d'utiliser le système et suivez la procédure décrite aux étapes 1) à 4) ci-dessous pour éviter le problème.

- 1) Mettez le système hors tension en appuyant sur le bouton d'alimentation

- 2) Lorsque le système est complètement hors tension, débranchez et rebranchez les sondes.
- 3) Démarrez le système en appuyant sur le bouton d'alimentation

- 4) Une fois le démarrage du système terminé, appuyez sur le bouton de sélection de sonde et sélectionnez l'une après l'autre chaque sonde effectivement branchée aux ports de connexion.

Veillez noter que le système peut être utilisé sans aucun risque tant que le message d'erreur illustré sur la figure 2 ne s'affiche pas.

Si le message d'erreur s'affiche à nouveau après avoir effectué la procédure décrite aux étapes 1) à 4), il est probable que le système ou les sondes soient défectueux. Dans ce cas, veuillez contacter votre technicien Toshiba.
