URGENT – MESURE CORRECTIVE DE SÉCURITÉ

Référence GE Healthcare: FMI 32047

Objet: Infant Warmer System (IWS) – risque de chute de vis chaude de la « tête chauffante » sur le lit

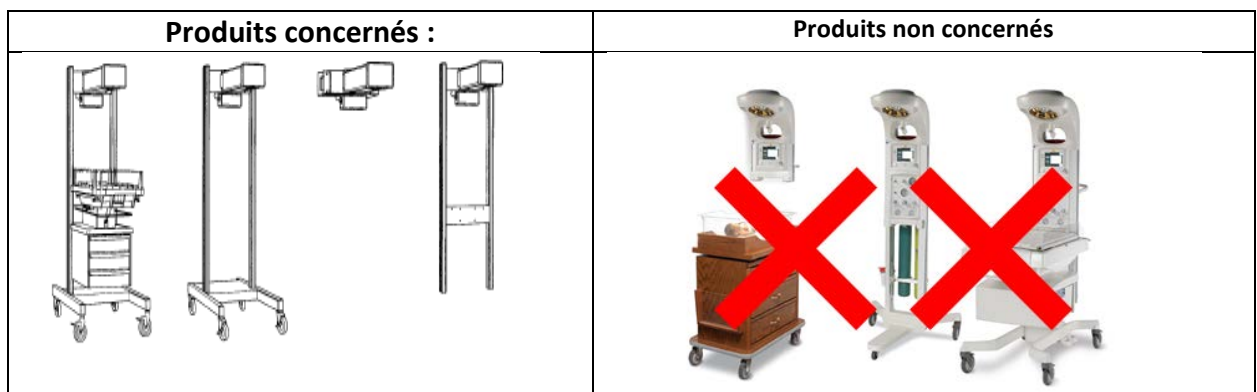
Produits concernés Reportez-vous aux images de produits ci-dessous pour connaître l'apparence des produits touchés et non touchés.

Numéros de modèles touchés : modèles 2001 IWS (international), 3000 IWS, 3050 IWS, 3100 IWS, 3150 IWS, 3300 IWS, 3500 IWS, 4000 IWS, 4300 IWS, 4400 IWS, 5000 IWS.

Par conséquent, si la « tête chauffante » a déjà été entretenue, contrôlez-la dès que possible pour vous assurer que les vis sont bien serrées.

Si la « tête chauffante » n'a pas encore été entretenue, veuillez à vérifier le serrage des vis lors du prochain contrôle annuel de maintenance préventive.

L'Annexe au manuel de maintenance ci-jointe contient des instructions pour le contrôle et le serrage des vis. Lors de chaque contrôle annuel de maintenance préventive, continuez de vérifier le serrage des vis.
