## Note de sécurité urgent

### DAC UNIVERSAL MKIII

#### Vérification du respect des exigences de conception par l'appareil

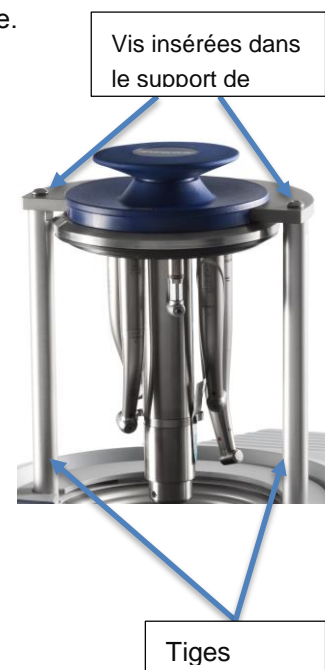
On nous a signalé que des réparations ont été effectuées sur le modèle DAC Universal MKIII avec une vis de longueur erronée qui a été placée dans le support de couvercle de l'autoclave.

Le DAC UNIVERSAL MKIII nécessite au moins des vis M6x16 mm pour maintenir le couvercle correctement en place pendant le cycle hygiénique et certaines réparations ont été effectuées avec des vis M6x12 mm.

Afin de pouvoir distinguer la vis à tête ronde M6x12 mm et la vis à tête cylindrique M6x16 mm, une nouvelle vis M6x20 mm a été adoptée pour le support de couvercle sur toutes les versions du DAC UNIVERSAL. Lors de la mise en place des vis à tête cylindrique M6x20 mm, assurez-vous de :

1. Nettoyer le filetage dans les tiges en cas de résidu de Loctite 243 en y insérant une vis à tête cylindrique M6x20mm, puis ne la retirant. Répéter si nécessaire.
2. Nettoyer la vis à tête cylindrique M6x20mm avec un chiffon humide.
3. Réaligner les tiges.
4. Appliquer quelques gouttes de Loctite 243 sur le filetage intérieur des tiges.
5. Installer le support de couvercle et serrer les nouvelles vis à tête cylindrique M6x20mm à un couple de 5 Nm.
