URGENT – ACTION CORRECTIVE DE SECURITE

Référence GE Healthcare: FMI 34079

Objet: Dysfonctionnement des systèmes Avance CS², Avance et Amingo lorsque le tiroir du bas est fermé avec force

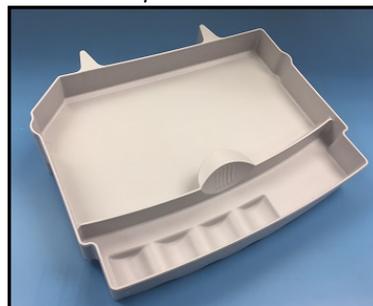
IM01 - Grand plateau 1009-3260-000

Problème de sécurité GE Healthcare a récemment pris connaissance d'un problème de sécurité potentiel lié à l'apparition d'un dysfonctionnement du système de certains dispositifs d'anesthésie Avance CS², Avance et Amingo si le tiroir de rangement inférieur, contenant le grand plateau optionnel (voir IM01 ci-dessous), est fermé en faisant usage d'une force excessive anormale.

Les dispositifs d'anesthésie Avance CS², Avance et Amingo équipés d'un grand plateau optionnel (référence 1009-3260-000) sont susceptibles d'être concernés par ce problème. Le grand plateau peut également être utilisé avec la gamme Aespire de dispositifs. Cependant, les dispositifs Aespire ne sont pas concernés par ce problème. Le petit plateau optionnel ne provoque pas ce problème.

Instructions de sécurité Vous pouvez continuer d'utiliser vos dispositifs Avance CS², Avance et Amingo une fois que vous aurez ôté le grand plateau optionnel, le cas échéant.

N'importe quel clinicien ou membre du personnel autorisé par le site peut ôter manuellement le grand plateau optionnel du dispositif. Aucun outil ni aucune formation technique ne sont requis pour ôter le grand plateau.

GE Healthcare demande aux cliniciens recevant le présent avis de correction de dispositif médical de détruire tous les grands plateaux en leur possession.
