**Urgent – Notification de Sécurité**  
**DRX-Revolution Mobile X-Ray System**  
**Carestream Health FSCA MA-2017-008**  
**Inspection du dispositif**

**Attention:** Risque potentiel de séparation du tube et du bras extensible

**Détails des dispositifs concernés:** DRX-Revolution Mobile X-Ray System

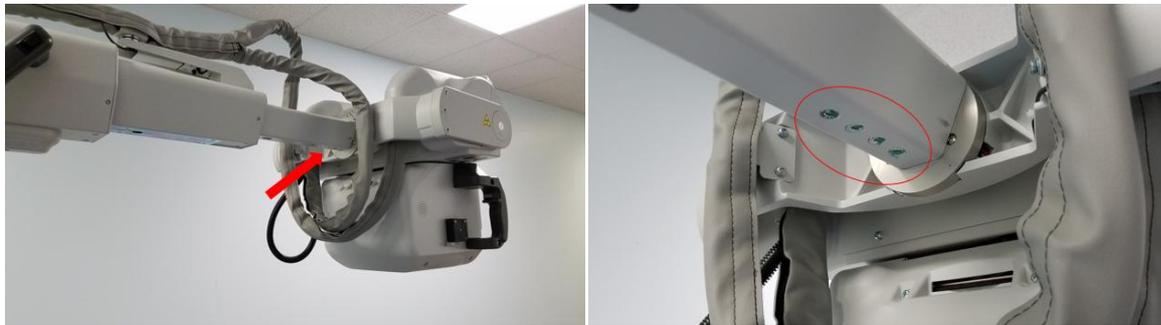
Carestream a identifié un problème dans le processus de fabrication qui pourrait entraîner la séparation du tube et du bras extensible de l'équipement DRX-Revolution. L'analyse du seul incident signalé à ce jour a montré que les 4 vis d'assemblage avaient été oubliées lors du processus de fabrication. Carestream considère qu'il est improbable que cette étape ait pu être oubliée dans la fabrication d'autres DRX-Revolution X-Ray Systems. Il n'y a eu aucune blessure liée à cet incident mais si le tube venait à tomber et entrerait en contact avec une personne se situant à proximité, celle-ci pourrait être blessée.

Carestream considère qu'il est improbable que d'autres unités aient échappé à cette étape en fabrication et puissent présenter ce même problème de vis manquantes. Cependant, par mesure de précaution, chaque appareil sera inspecté dans les 12 mois à venir. Les sites concernés recevront la visite d'un technicien SAV qui procédera à l'inspection et si nécessaire, à la correction des machines potentiellement concernées.

Le DRX-Revolution peut être utilisé normalement jusqu'à l'inspection. Parallèlement, les utilisateurs peuvent procéder à une vérification visuelle de la présence des 4 vis. Dans le cas où celles-ci seraient manquantes, il conviendra de cesser l'utilisation de la machine et de contacter sans attendre le SAV Carestream (ou bien le distributeur).
