Avis urgent de sécurité sur le terrain

Nom du dispositif : insert balanSys UNI convexe PE x/6, x/7, x/9

N° ID FSCA : FSCA 18/01

Émetteur : Mathys SA Bettlach

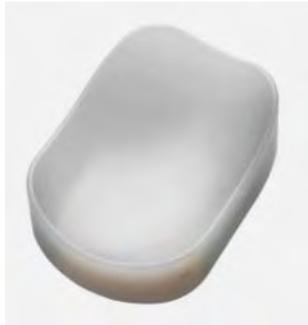
Inserts balanSys UNI convexe	77.30.0212	Insert balanSys UNI convexe PE A/6	Tous
	77.30.0213	Insert balanSys UNI convexe PE A/7	Tous
	77.30.0214	Insert balanSys UNI convexe PE A/9	Tous
	77.30.0222	Insert balanSys UNI convexe PE B/6	Tous
	77.30.0223	Insert balanSys UNI convexe PE B/7	Tous
	77.30.0224	Insert balanSys UNI convexe PE B/9	Tous
	77.30.0232	Insert balanSys UNI convexe PE C/6	Tous
	77.30.0233	Insert balanSys UNI convexe PE C/7	Tous
	77.30.0234	Insert balanSys UNI convexe PE C/9	Tous
	77.30.0242	Insert balanSys UNI convexe PE D/6	Tous
	77.30.0243	Insert balanSys UNI convexe PE D/7	Tous
	77.30.0244	Insert balanSys UNI convexe PE D/9	Tous
	77.30.0252	Insert balanSys UNI convexe PE E/6	Tous
	77.30.0253	Insert balanSys UNI convexe PE E/7	Tous
	77.30.0254	Insert balanSys UNI convexe PE E/9	Tous
