# **URGENT : AVIS DE SÉCURITÉ (RETRAIT)**

## **Dispositif antireflux LINX®**

### **(Codes produit LX-xx and LXM-xx)**

19 avril 2018

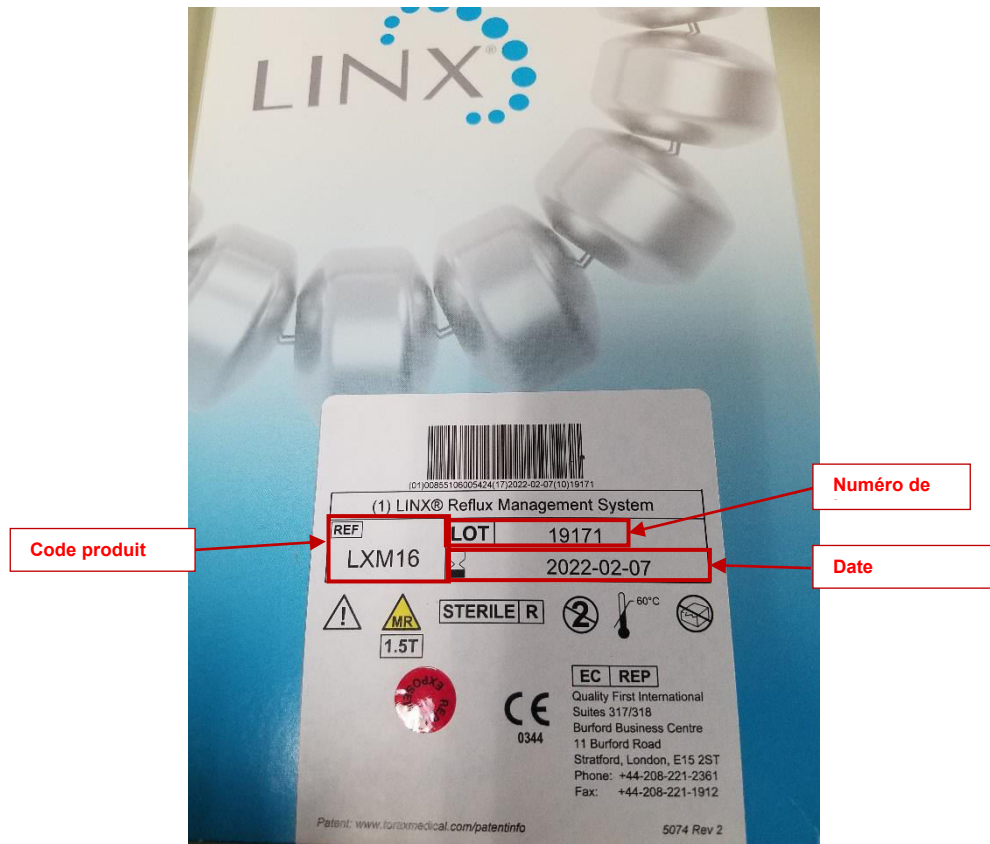
### EMBALLAGE LINX® 1,5 T (modèle numéor LXM-xx)

Cet outil permettra aux clients d'identifier le lot de produit sujet au rappel. Veuillez vous référer au tableau ci-dessus pour les dates d'expiration des produits soumis au rappel.

1. Référez-vous aux pièces jointes 1 pour obtenir de l'aide dans l'identification des lots concernés. Passez en revue votre inventaire immédiatement afin de déterminer si vous disposez d'exemplaires concernés par le rappel et isolez-les.
