### INFORMATION URGENTE DE SECURITE

#### DIPHOTERINE® - MINI-DAP & MICRO-DAP Ref. PREVOR NC 18589-2

Type d'action : Information aux utilisateurs, mise à jour des notices

Sujet: Protection des MINI-DAP & MICRO-DAP de solution DIPHOTERINE®

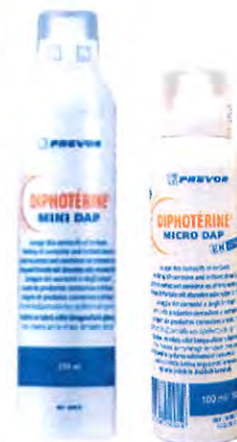
Exemples de MINI-DAP & MICRO-DAP endommagées :

Lorsque les MINI-DAP ou MICRO-DAP de solution DIPHOTERINE® sont soumises à des chocs (chutes, écrasements, frottements importants), l'énergie transmise par ces chocs est diffusée à l'intérieur du boîtier. Ces chocs pourraient avoir 2 conséquences :

- 1- Une rupture de la soudure entre la poche interne contenant la solution et la valve externe du boîtier,
- 2- Une déchirure de la poche située à l'intérieur du boîtier.

Dans les 2 cas, la poche contenant la solution DIPHOTERINE® se déchire et n'est donc plus étanche. Lorsque le dispositif est déclenché, le gaz propulseur (N<sub>2</sub>) contenu dans le boîtier s'échappe directement par le diffuseur au lieu de presser la poche pour libérer la solution. En conséquence, dans de telles circonstances la solution DIPHOTERINE® n'est pas disponible pour la décontamination. Les MINI-DAP & MICRO-DAP ne sont plus fonctionnels.

- Ranger la MINI-DAP de solution DIPHOTERINE® dans un endroit protégé et de manière à ce que ni chocs, ni chutes ne puissent altérer l'efficacité du produit.
- Protéger la MICRO-DAP de solution DIPHOTERINE® par un étui renforcé si les conditions de manipulation peuvent occasionner des chocs, écrasements ou phénomènes de frictions importants.
- Éviter d'utiliser MINI-DAP et MICRO-DAP si ces dernières ont subi des chocs ou présentent des signes visibles de chocs.
