IMPORTANT – AVIS RELATIF À LA SÉCURITÉ
Chariot douche Concerto & Basic

Date :	23/12/2019
Problème identifié :	Risque de détachement accidentel des barrières latérales de sécurité
Produits visés :	<ul style="list-style-type: none"> ✓ Chariot douche Concerto & Basic fabriqués entre 17 Octobre 2018 et 14 Juin 2019 (N° de série de P0512263 à P0551621). ✓ Chariot douche Concerto & Basic ayant bénéficié d'un remplacement des références ci-après entre le 23 Octobre 2018 et le 14 juin 2019 : 8451622, 8546608, S8533571-031, S8533572-031, S8533570-031 S8542201-014, S8523559-031, 100-805-03, 100-806-03.
N° de série concernés :	Les numéros de série concernés sont indiqués dans le formulaire de réponse joint à ce courrier
Solution :	Remplacement des loquets de verrouillage afin de s'assurer que le produit puisse être utilisé en toute sécurité
Avis relatif à la sécurité:	FSN-POZ-002-2019
Pages:	3 & formulaire de réponse

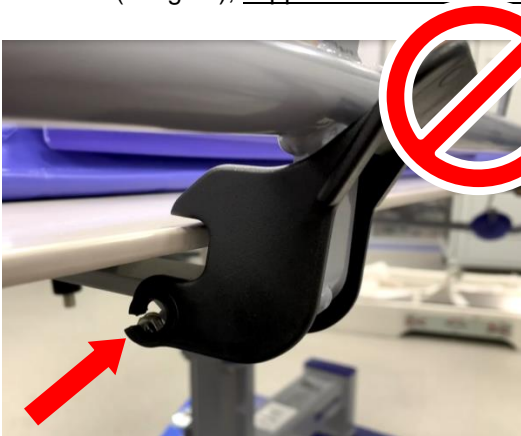
Image 3

Arjo s'est rendu compte qu'un ou plusieurs loquets (4 en tout) peut présenter une défaillance mécanique (casse de l'un des bras du loquet), qui, dans certaines circonstances, peut contribuer à l'ouverture accidentel de de la barrière de sécurité. Ce qui peut entraîner un risque potentiel de chute du patient, pouvant entraîner des blessures pour le patient et/ou le soignant.

1. Vérifier l'état des 4 loquets de verrouillage présents sur le ou les chariots douche impactés. Si vous remarquez une cassure (image 3), l'appareil doit être mis en quarantaine.

- ✓ **Il est recommandé d'inspecter quotidiennement les loquets de verrouillage du chariot de douche pour s'assurer qu'ils ne sont pas brisés, comme le montre l'image 3.**
