AVIS DE SECURITE URGENT

Nom commercial du dispositif concerné : T4P

Type d'action : rétrofit-reconfiguration (changement de pile, et mise à jour logicielle)

Date: 26 Février 2020

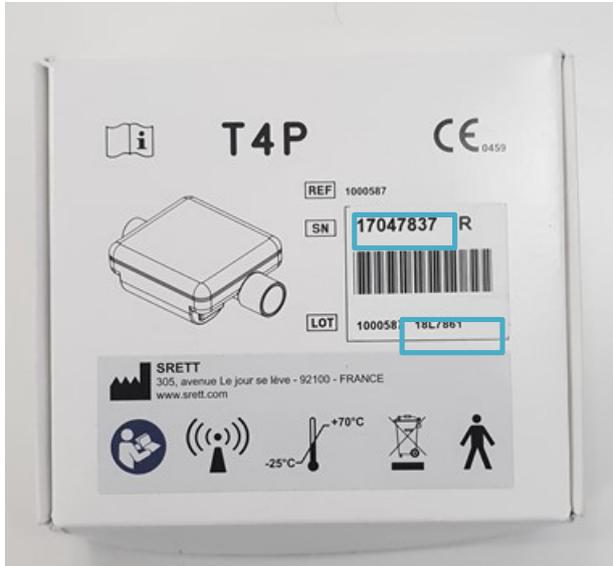
Sur la boîte/ On the packaging

- Le numéro de série est indiqué après le picto SN, dans l'exemple il est 17047837
- Le numéro de lot est indiqué après le picto LOT, dans l'exemple il est 18L7861
- *The serial number is indicated after the picto SN, on the example it is 17047837*
- *The batch number is indicated after the picto LOT, on the example it is 18L7861*

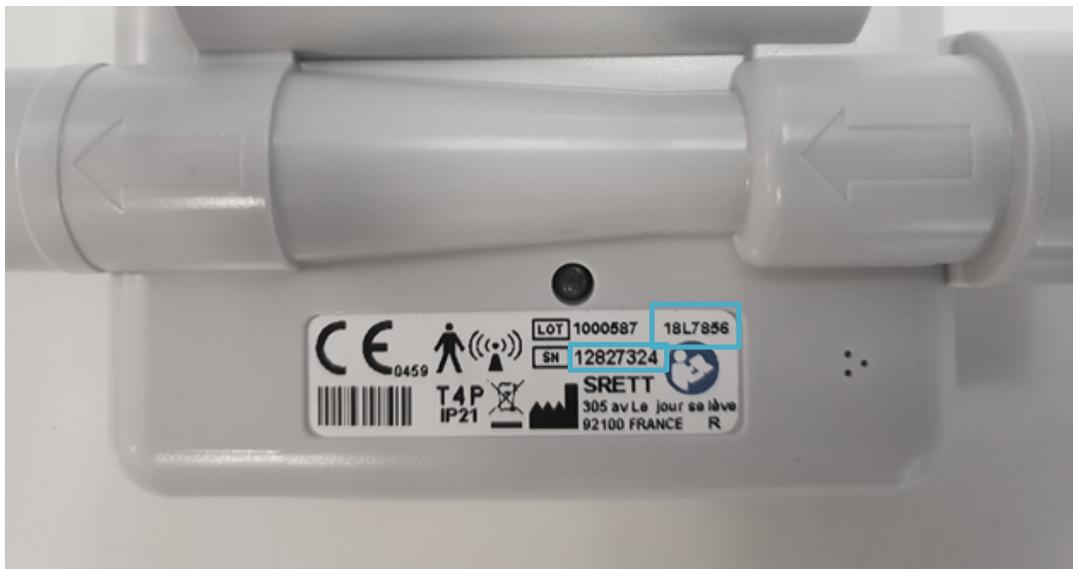
Sur le dispositif/ On the device

- Le numéro de lot est indiqué après le picto LOT, dans l'exemple il est 18L7856
- Le numéro de série est indiqué après le picto SN, dans l'exemple il est 12827324
- *The batch number is indicated after the picto LOT, on the example it is 18L7856*
- *serial number is indicated after the picto SN, on the example it is 12827324*
