Rev 1: September 2018
FSN Ref: CR048375 - FSN

Urgent Field Safety Notice
VALUE II siege de douche

Urgent Field Safety Notice (FSN)
Device Commercial Name
Risk addressed by FSN

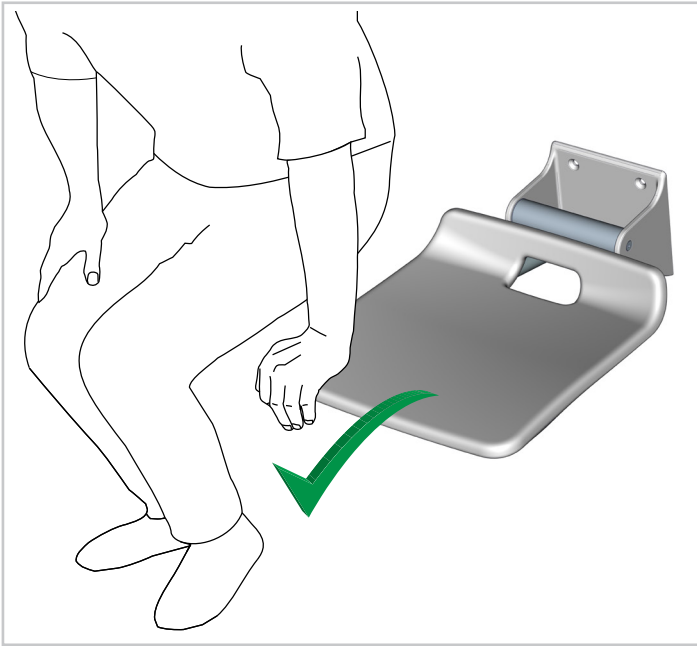
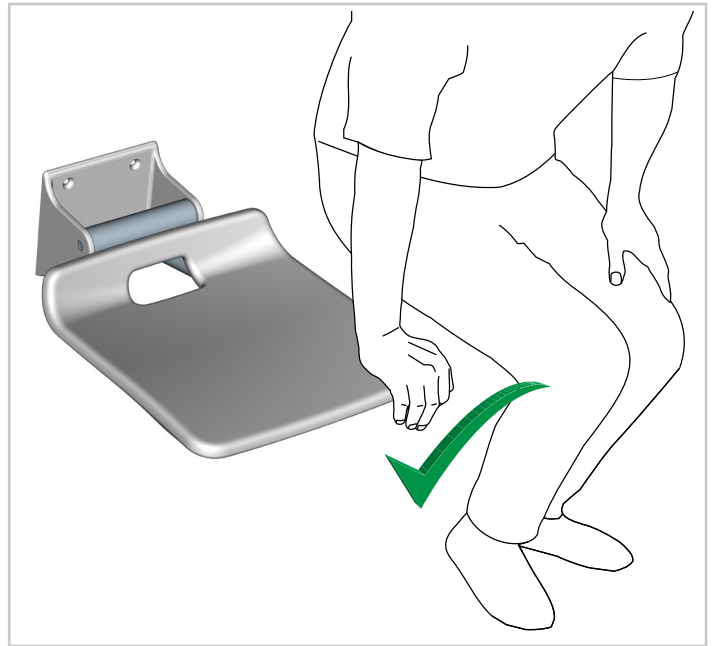
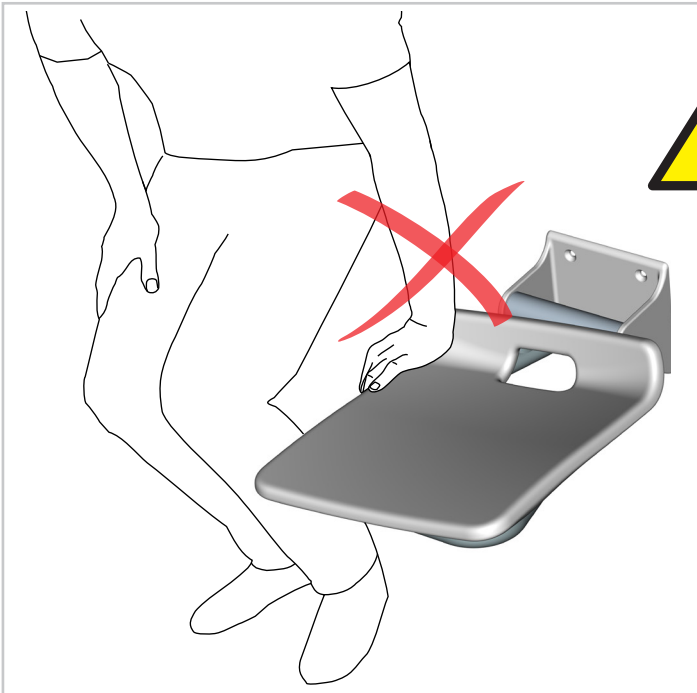
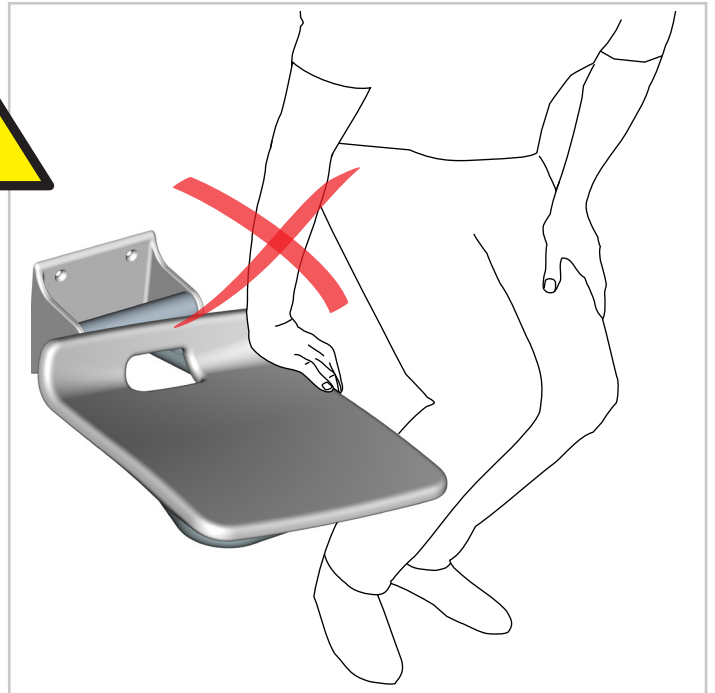
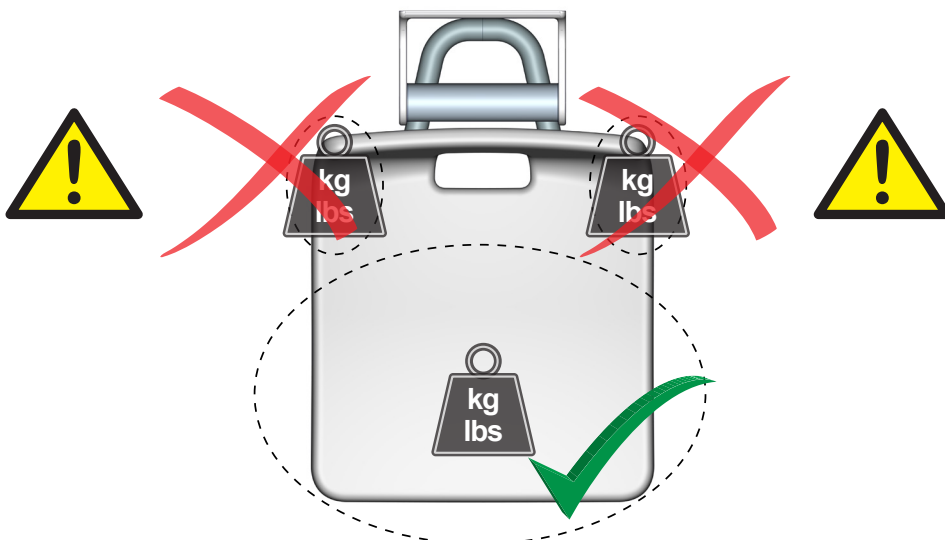
2 Reason for Field Safety Corrective Action (FSCA)*	
2	1. Description of the product problem*
.	Quand le siège supporte une charge sur le coin proche du mur, il s'incline et peut se décrocher de son cadre.
2	2. Hazard giving rise to the FSCA*
.	Risque de chute de l'utilisateur
2	3. Probability of problem arising
.	Cela ne semble pas devoir se produire souvent car il n'est pas logique de pratiquer ce genre de transfert lateral vers l'arrière (en direction du mur) du siège vers un fauteuil roulant.
2	4. Predicted risk to patient/users
.	Si le siège s'incline, l'utilisateur risque de tomber au sol. Ce risque peut être réduit avec l'installation du guide rapide d'avertissement à proximité immédiate du siège.
2	5. Further information to help characterise the problem
.	Un seul incident sur 800 sièges vendus.
2	6. Background on Issue
.	L'information nous a été donnée par un distributeur relatant un incident qui s'est produit quand l'utilisateur était prêt de basculer mais a réussi à se rééquilibrer sur le siège.

3.	1. Action To Be Taken by the User* <input type="checkbox"/> Identifier le produit <input type="checkbox"/> mise en quarantaine du produit <input type="checkbox"/> Retour du produit <input type="checkbox"/> Détruire le produit <input type="checkbox"/> Modification/inspection du produit sur site <input type="checkbox"/> Suivi de la gestion des recommandations aux utilisateurs <input checked="" type="checkbox"/> Prendre note de l'amendement renforçant les instructions d'utilisation <input type="checkbox"/> Autre <input type="checkbox"/> Aucune Merci de placer ces instructions d'informations à proximité immédiate du siège installé
