Rappel de produit

Date 30 décembre 2009

Produit **Tête de trocart CELL-DYN 4000 (Référence : 7H95-01)**

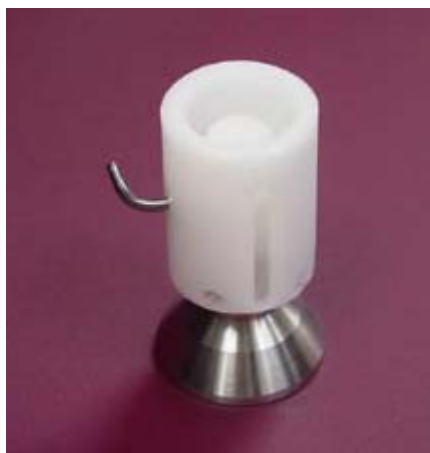
Objet La tête de trocart (Référence : 7H95-01) est un système utilisé sur les analyseurs CELL DYN 4000.

Lors du processus de fabrication, il a été déterminé qu'un composant de la tête de trocart pouvait ne pas répondre aux spécifications.

Nous n'avons enregistré aucune réclamation de clients, mais des tests internes ont montré qu'une tête de trocart défectueuse peut rester coincée après son installation. **Ce défaut est observé dès la première installation** et les conséquences peuvent alors être les suivantes :

- l'aiguille ne parvient pas à se rétracter correctement ;
- l'aiguille échantillon ne se dégage pas du tube échantillon après aspiration ;
- le trocart perce le plastique du bouchon du tube empêchant alors l'aiguille échantillon d'aspirer le sang ;
- un message d'erreur d'aspiration apparaît ;
- le trocart dépasse sous le cône.

Détruisez toutes les têtes de trocarts CELL-DYN 4000 (Référence 7H95-01) que vous possédez en stock et qui n'ont pas été installées sur votre analyseur. **Aucune mesure n'est requise pour les têtes de trocarts déjà installées sur les analyseurs CELL-DYN 4000.**
