DESTINATAIRES:	Correspondants Locaux de Matéριοvigilance. Diffusion à réaliser pour information auprès : du Directeur de l' Etablissement de Santé, de tous les utilisateurs.
DISPOSITIFS MEDICAUX CONCERNES:	Tables d'opération ALPHACLASSIC, ALPHASTAR, BETASTAR ET ALPHAMAXX. Cordon d'alimentation, Europe, 4.5m - Réf : 3113.3659 et 0223.2824. Date de livraison : de novembre 2009 à septembre 2010.
OBJET:	Action Préventive : Remplacement de cordon d'alimentation possédant un connecteur femelle non-conforme.

Division Maquet Surgical Workplaces.

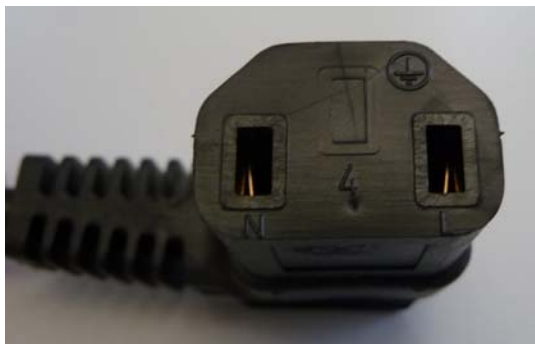
Figure 1 : Connecteur femelle conforme.

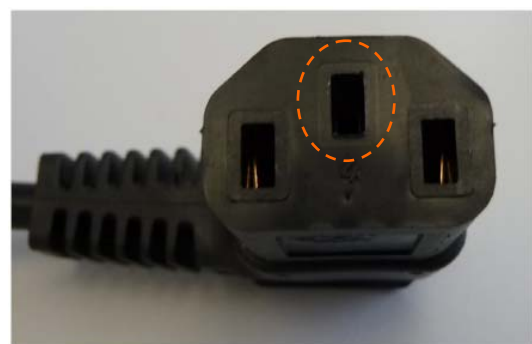
Particulièrement attentif à la qualité de ses produits, le Centre de Compétences MAQUET GMBH & Co.KG, Allemagne, a récemment détecté que certains de ces cordons d'alimentation pouvaient présenter un orifice supplémentaire au niveau du connecteur femelle. Destiné à une broche de terre de protection, cet orifice pourrait alors rendre le cordon d'alimentation utilisable avec des dispositifs électriques de classe de protection I.

Figure 2 : Connecteur femelle non-conforme.

- Les tables d'opération mobiles MAQUET citées ci-dessus : l'utilisation de ces cordons ne présente aucun risque puisque les tables MAQUET sont de classe de protection II.
- Des dispositifs électriques de classe de protection I : ces dispositifs se retrouveraient sans aucune mesure requise de mise à la terre de protection. Ainsi, dans l'éventualité où ces dispositifs présenteraient une défaillance, un possible choc électrique pourrait alors se produire.

Votre cordon d'alimentation **doit être remplacé dans le cas où ce dernier présente un connecteur femelle non-conforme**, tel que présenté en figure 2.

Dans l'attente de son remplacement, le cordon d'alimentation non-conforme doit être uniquement utilisé avec les tables d'opération ALPHACLASSIC, ALPHASTAR, BETASTAR et ALPHAMAXX . En aucun cas, ce cordon doit être utilisé avec des dispositifs de classe de protection I.

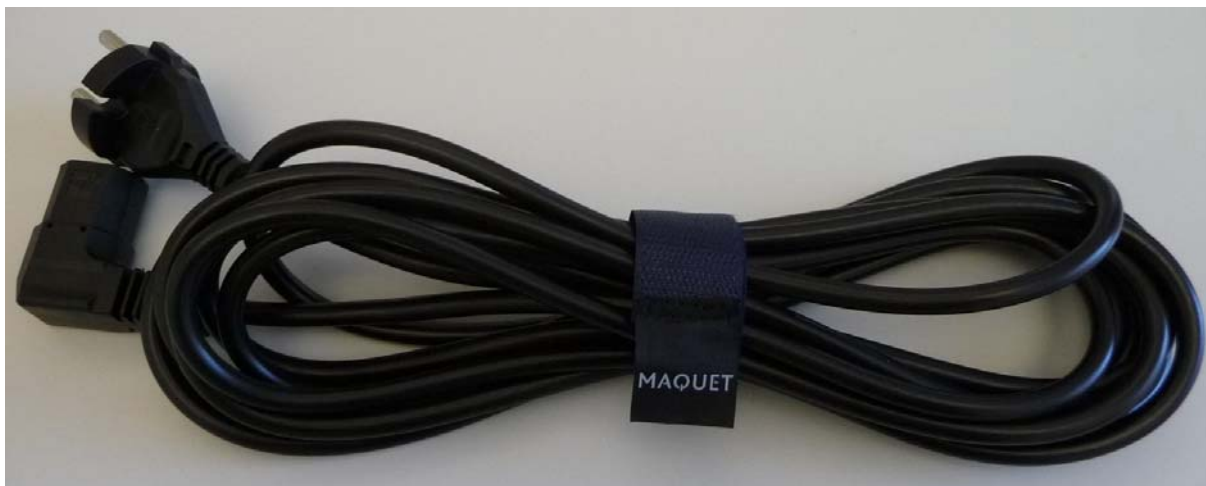
Vous reconnaîtrez les cordons d'alimentation grâce à la bande velcro bleue et son étiquette MAQUET qui leur sont associés. Quant au connecteur mâle du cordon, destiné à être relié au secteur, il ne possède pas de connexion de terre de protection. (cf. Illustrations 3 et 4 ci-dessous).

Figure 3 : Cordon d'alimentation, Europe référence 3113.3659 avec bande velcro.

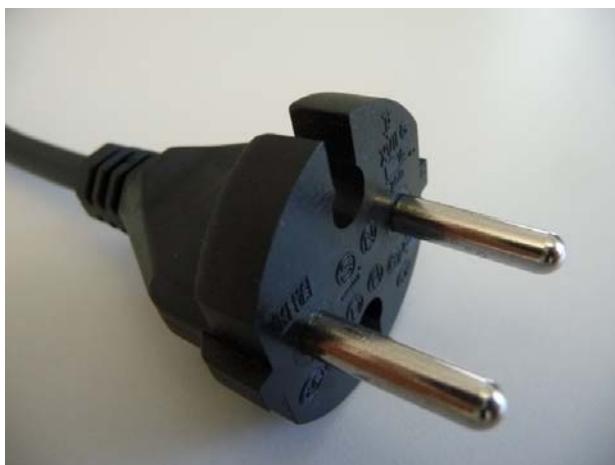
Figure 4 : Connecteur mâle, sans contact de mise à la terre de protection.
