OBJET : *MISE À JOUR - RETRAIT D'UN DISPOSITIF*

Zimmer a initié en mai 2010 une alerte de sécurité concernant un risque de détachement de la gâchette de la poignée /défonceur tibial NexGen (ref. **00-5977-011-00** et **00-5881-080-00**).

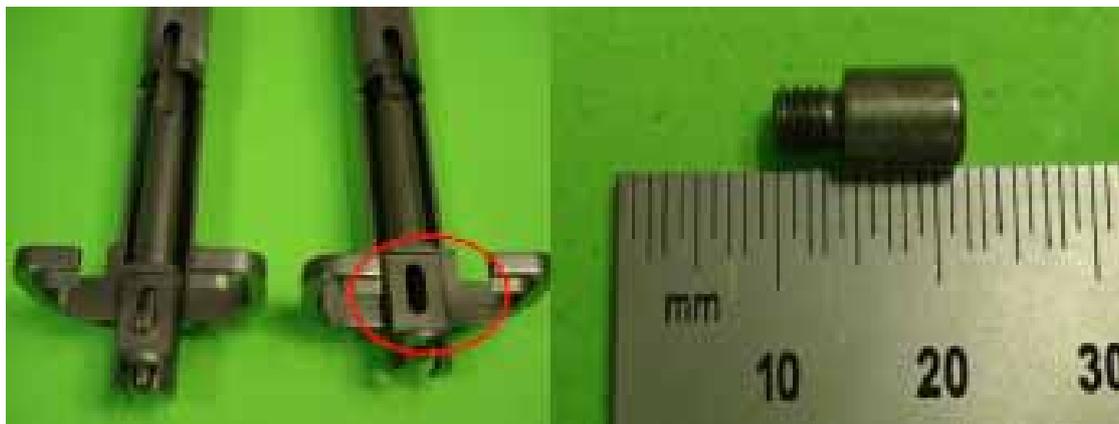
Détachement possible de la gâchette du dispositif pendant l'impact, de ce fait la gâchette pourrait être laissée par accident dans le site chirurgical. La gâchette est fixée par une liaison époxy et à mesure que l'instrument vieillit, la liaison peut devenir défectueuse et entraîner le desserrage de cette gâchette.

Figure 1 : gâchette de pouce manquante

Figure 2 : gâchette de pouce : 12mm x 4.5 mm

Zimmer est à présent en mesure de procéder à l'échange des dispositifs concernés et initie **le rappel de ces dispositifs**.

En attendant l'échange, vous pouvez continuer d'utiliser ces dispositifs selon les principes de précaution spécifiés dans l'alerte de sécurité de mai 2010.

Dès réception de votre certificat, nous prendrons contact avec vous pour organiser les modalités de retour et d'échange du ou des dispositifs.
