**NOTIFICATION URGENTE**  
**Rappel de produit**

Nous vous informons d'un rappel de dispositifs initié par Biomet France concernant les références reportées ci-dessous.

Dans le cadre d'un contrôle interne au sein de Biomet France, un défaut a été détecté sur la zone de sellage d'un nombre limité de blisters utilisés principalement pour l'emballage secondaire d'implants du genou.

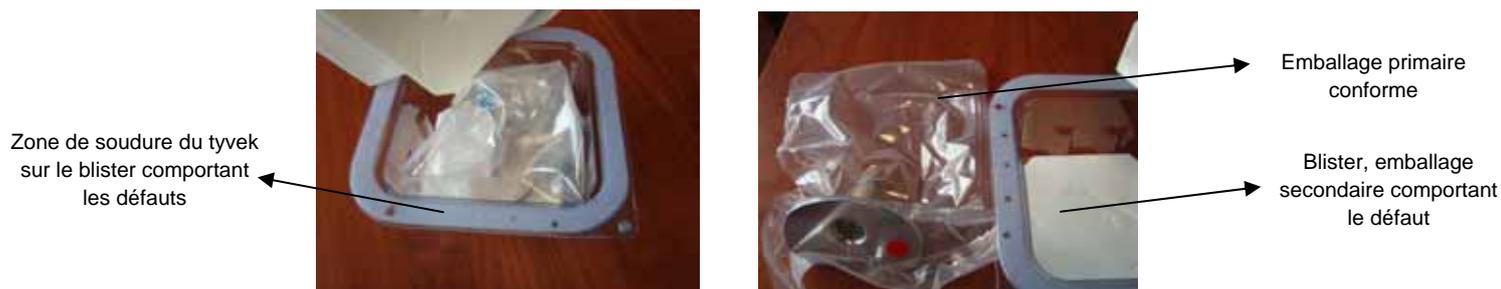
Lors d'une inspection visuelle, les blisters semblent conformes; cependant lors du pelage du tyvek, cinq points sont susceptibles d'apparaître au niveau de la soudure du blister (voir image ci-dessous).

Théoriquement, si ces défauts formaient un pont entre l'extérieur et l'intérieur du blister, ils pourraient remettre en cause la barrière stérile du blister (emballage secondaire) et la stérilité au niveau de la surface externe de l'emballage interne (primaire). Cependant, l'analyse des défauts a permis de confirmer que ce cas ne s'est pas présenté. Par conséquent, l'intégrité du blister peut être considérée comme maintenue.

Le produit est conditionné dans un sachet interne qui assure la barrière stérile. Ce sachet interne n'est pas impacté par le problème relevé, et reste conforme aux spécifications de fabrication. Par conséquent, la stérilité du dispositif n'est pas remise en cause.

Biomet France Sarl a décidé d'initier le rappel des produits présentant ces défauts par mesure de précaution.

- 1. Merci de stopper l'utilisation de tout produit identifié dans cette notification,**
- 2. Merci de localiser tous les produits impactés et de les placer en quarantaine,**
- 3. Merci de diffuser cette information à toutes les personnes concernées au sein de votre établissement,**
- 4. Merci de compléter le formulaire Fax-Réponse joint, même si vous n'avez plus de produit en stock et de le faxer à l'attention du Département Qualité & Affaires Règlementaires au N° : 04.75.75.91.01 – par ce formulaire, vous attestez avoir reçu et pris connaissance de cette notification,**
- 5. A réception du formulaire Fax-Réponse renseigné, notre Service Client vous contactera afin d'organiser le retour des produits au siège de Biomet France ainsi que leur remplacement.**
