**Objet :** Notification d'un rappel de produits sur le marché concernant les Instruments ODALYS (système d'ostéosynthèse),

## **URGENT RAPPEL DE LOT POIGNEE EN T DYNAMOMETRIQUE.**

Référence	Désignation	Lots
SP0030	Poignée en T dynamométrique	11009

**N/Réf :** RA2012-002

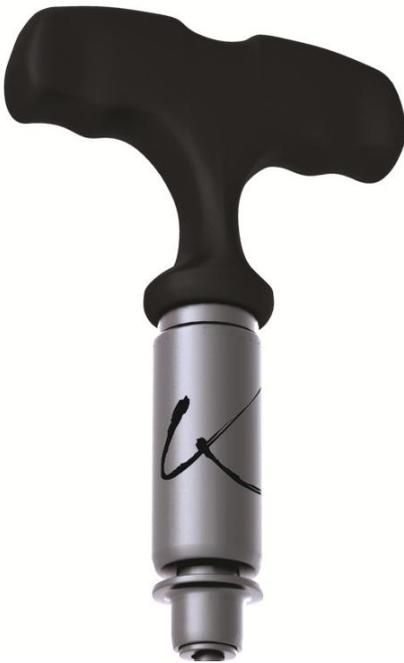
Comment relever le numéro de lot de la poignée ?

Numéro de lot de la poignée
