NOTIFICATION DE SÉCURITÉ
MSW-2013-05

MAQUET
GETINGE GROUP

DESTINATAIRES:	Correspondant Local de Matéριοvigilance. ↳ Diffusion à réaliser pour information auprès : du Directeur de l'Etablissement de Santé, de tous les utilisateurs.
DISPOSITIFS MÉDICAUX CONCERNÉS:	Tables de positionnement de la main et du bras, de référence 4402.9002, livrées entre mai et novembre 2012.
OBJET:	Action préventive suite à l'identification d'une soudure potentiellement non-conforme.

- Table 4402.9002 -

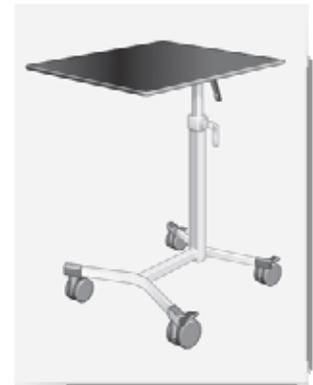
La table 4402.9002 est destinée à positionner l'avant-bras du patient avant, pendant et après une intervention chirurgicale ainsi que pendant l'examen et le traitement du patient.

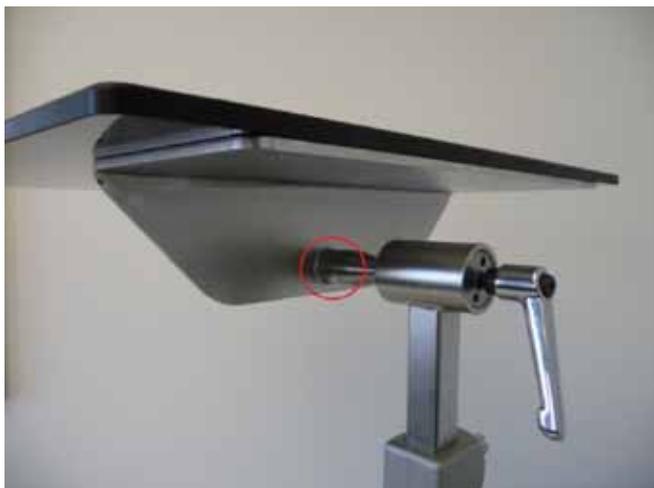
- Figure 1 : Localisation de la soudure au niveau du support du plateau de la table 4402.9002 -

Particulièrement attentif à la qualité et à la sécurité de ses produits, le fabricant MAQUET GmbH a eu connaissance de deux événements similaires ayant conduit à la rupture d'une soudure au niveau du support du plateau de cette table (cf. Figure 1).

Une rupture de cette soudure pourrait alors générer la chute complète de la partie supérieure du dispositif 4402.9002.

Dans les deux cas, le phénomène a été induit par une mauvaise réalisation de la soudure. Il ne peut pas être exclu que d'autres tables ne présentent ce même type de défaut.

Pour prévenir tout risque tel que décrit ci-dessus, l'équipe MAQUET SURGICAL WORPLACES va prendre prochainement contact avec votre établissement afin de procéder au remplacement du dispositif 4402.9002 potentiellement affecté.

Dans l'attente de cette action, si vous suspectez une mauvaise tenue de la soudure sur votre dispositif 4402.9002, nous vous recommandons de ne pas poursuivre son utilisation afin d'éliminer tout risque pour le patient.

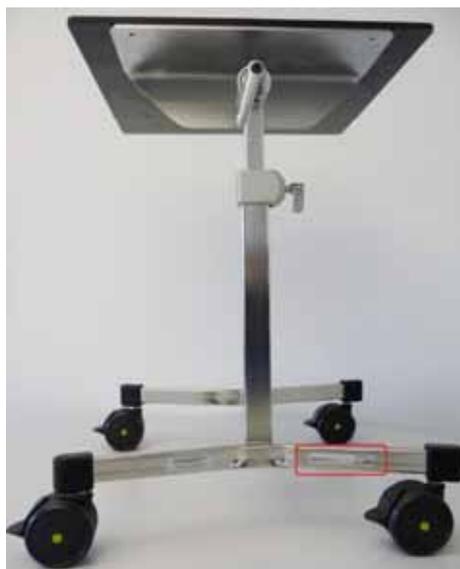
- Figure3 : Localisation de l'étiquette du produit -

L'identification du produit se réalise grâce à l'étiquette située sur la partie inférieure de la table 4402.9002 (cf. Figures 2 et 3).
