Objet : Notification de sécurité produit – Systèmes Allura Plafonnier pour moniteurs doté d'un bras télescopique.

N/Réf: LL/NS/2013-109– FSN 72200210

URGENT - Notification de sécurité produit
Systèmes Allura. Plafonnier pour moniteurs doté d'un bras télescopique

Problème éventuel lié au plafonnier pour moniteurs

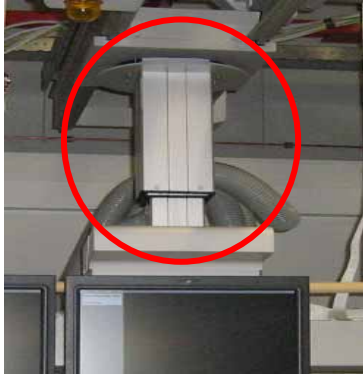
<p>Systèmes concernés</p>	<p>Systèmes : Allura FD10, FD20, FD10/10 Allura avec table chirurgicale FD10, FD10/10, FD20/20 Codes produits : 722010, 722011, 722012, 722013, 722014, 722015, 722019, 722020, 722022, 722023, 722024, 722025 Éléments concernés : Bras télescopique court : 989600-184-665 Bras télescopique long : 989600-184-654</p>

<p>Description du problème</p>	<p>Nous avons été informés de plusieurs cas de chute en position basse du plafonnier pour moniteurs. Dans l'un de ces cas, le système de plafonnier est entré en collision avec le plan d'examen, L'enquête a conclu qu'une erreur de montage du bras télescopique sur le plafonnier pour moniteurs était à l'origine de cette défaillance.</p>
<p>Risques liés au problème</p>	<p>Lorsque le plafonnier pour moniteurs chute en position basse, il risque d'entrer en collision avec un patient ou un membre du personnel présent dans la salle d'examen. Tout autre équipement situé dans cette zone risque également de subir des dommages collatéraux.</p>

Actions à mettre en œuvre par les utilisateurs du système concerné	<p>Afin de prévenir tout risque pour les patients, les utilisateurs ou toute autre personne, nous vous recommandons de suivre les instructions ci-dessous jusqu'à ce que l'action corrective soit mise en œuvre.</p> <p>Nous vous recommandons de ne pas :</p> <ul style="list-style-type: none">- positionner ni déplacer le plafonnier pour moniteurs au-dessus du patient ;- laisser le personnel se tenir sous ou à proximité du plafonnier pour moniteurs. <p>En outre, veuillez éviter tout mouvement inutile du plafonnier pour moniteurs et informer tous les utilisateurs du système de cette situation.</p>
Actions correctives menées par Philips Healthcare	<p>Une action corrective de sécurité obligatoire sur site est prévue sous la référence FCO72200210.</p> <p>Elle consistera à remplacer le bras télescopique du plafonnier pour moniteurs concerné.</p> <p>Cette action corrective sera disponible à compter du lundi 27 mai 2013.</p>
