Tubulure Plumset™

FSN 2013.019

REFERENCE	DESCRIPTION
12193 / 12194 / 12195 / 12196 / 14001 & 14212	Tubulure pour perfusion PlumSet™ pour utilisation avec les pompes PlumA+

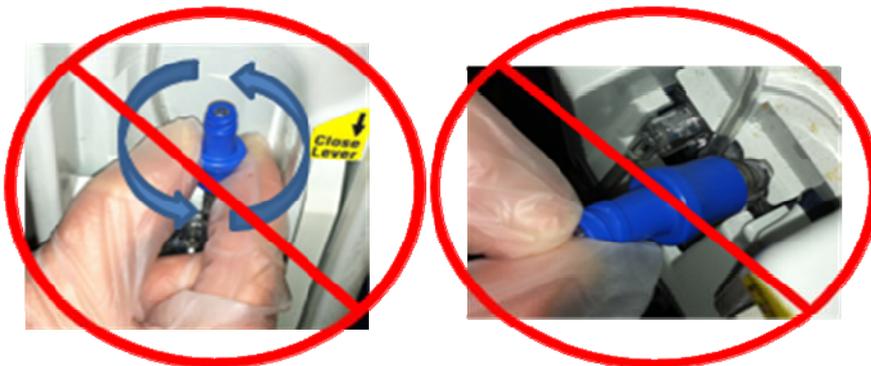
Incident : La société Hospira a reçu des réclamations, dont une ayant induit des conséquences cliniques pour le patient, de fuite de soluté lors de la perfusion au niveau du connecteur Clave de la voie secondaire des tubulures PlumSet. Ces fuites résultent d'une cassure de la soudure située entre la voie secondaire de la cassette et le connecteur Clave présent à ce niveau. Cette cassure peut se manifester soit par une craquelure de la soudure entre le connecteur Clave et la voie secondaire, soit par une cassure complète du connecteur.

Ne pas vriller le connecteur Clave

Ne pas tordre le connecteur Clave

Action requise : Il ne vous est pas demandé d'arrêter l'utilisation des tubulures PlumSet ni de les retourner. Afin de minimiser le risque de séparation ou de cassure du connecteur Clave soudé sur la voie secondaire de la cassette, Hospira recommande de suivre les instructions suivantes :

1/ Ne pas vriller ou tordre les connecteurs Clave lorsque vous accédez à la voie secondaire.
