Avis de sécurité urgent

Objet : Risque d'empalement sur Liko® SlingBar™ 350, SlingBar™ 360, SlingBar™ Wide 670 et SideBar™ Standard

N° d'identification FSCA : Mod 1208

Dispositifs concernés : Liko® SlingBar™ 350, SlingBar™ 360, SlingBar™ Wide 670 et SideBar™ Standard, p/n 3156015, 3156002, 3156008, 3156004, 3156013, 3156012, 3156017 ou 3156011 **distribués entre avril 1998 et mai 2008.**

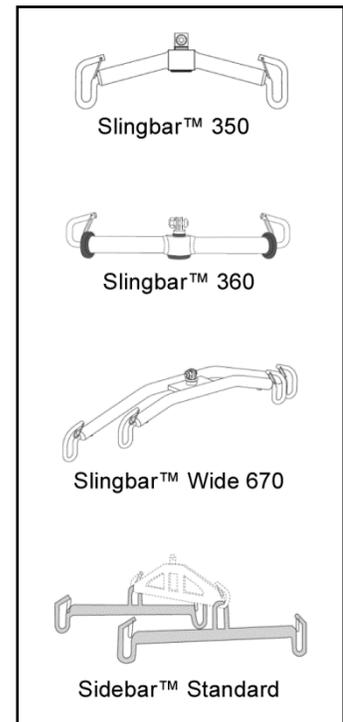
Hill-Rom s'es aperçu d'un problème de sécurité potentiel en lien avec SlingBar™ 350, SlingBar™ 360, SlingBar™ Wide 670 et SideBar™ Standard, qui pourrait concerner divers pèse-personnes plafonniers et mobiles Liko®. Un patient, un membre du personnel soignant ou toute personne présente pourrait trébucher ou tomber sur l'étrier, généralement lorsque le lève-personnes est stationné ou rangé s'il n'est pas utilisé, ce qui risquerait d'entraîner de graves blessures. Le crochet à l'extrémité de l'étrier risque de transpercer une partie du corps : tête, épaule, aine, par exemple. Le modèles d'étrier concernés ne sont plus vendus ni distribués depuis mai 2008.

Bien qu'aucune blessure grave ni décès consécutifs au trébuchement ou à la chute de personnes sur ces étriers, ni aucun dysfonctionnement en lien avec le trébuchement ou à la chute de personnes sur ces étriers n'aient été signalés, ces modèles d'étrier sont étroitement liés à un étrier que Hill-Rom a précédemment corrigé. Hill-Rom fournira des étriers de remplacement de notre portefeuille actuel susceptibles d'atténuer le risque d'empalement.

Vous trouverez joint à cet avis un **formulaire de réponse/reçu** et un **guide de remplacement**. Veuillez déterminer le nombre d'étriers de remplacement dont vous avez besoin, puis **remplissez et renvoyez le formulaire** à Hill-Rom au plus vite, et nous vous enverrons gratuitement le nombre d'étriers correspondant. Nous vous demandons de mettre au rebut les anciens étriers lorsque vous aurez reçu les nouveaux.
