URGENT Notice d'Alerte

Nom de produit : Le système de prothèse de genou à charnière rotative S-ROM® Noiles

Identifiant FSCA : 103010780

Type d'action : Notice d'Alerte (FSN)

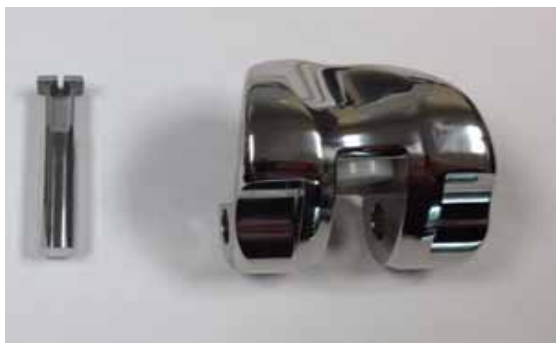
Figure 1: Système de prothèse de genou à charnière rotative S-ROM® Noiles – Condyle et goupille.

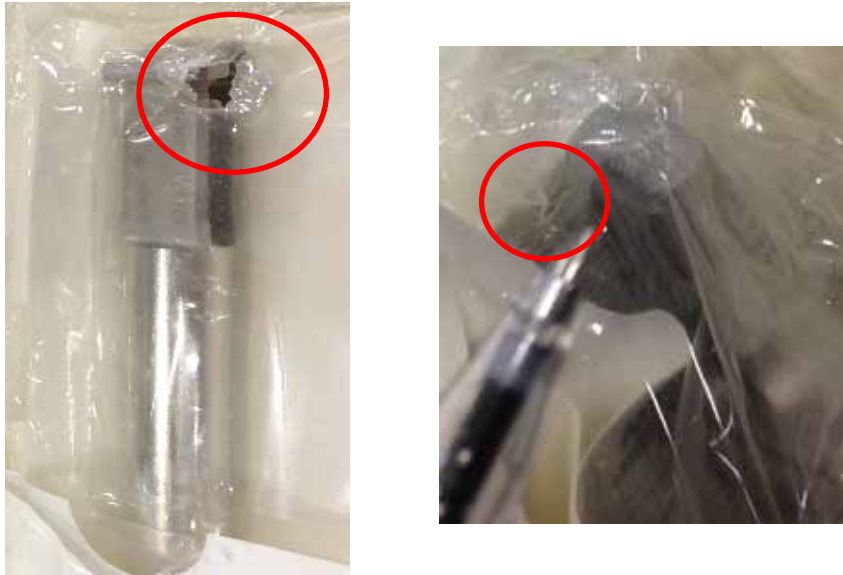
Depuy Orthopaedics Inc. a identifié un risque potentiel de fissure des sachets internes qui forment la barrière stérile du composant fémoral et de la goupille. L'emballage extérieur (boîte et film rétractable) est intact.

De 1999 à 2013, DePuy a enregistré 45 réclamations concernant la présence des trous sur l'emballage stérile (cf. Figure 2). Le taux de réclamation de 2010 à 2013 est de 0,35 %. On estime que ce problème est lié aux expéditions répétées des produits.

Figure 2 : Sachets endommagés des composants de la prothèse de genou à charnière rotative S-ROM® Noiles

Une modification de conception de l'emballage est en cours afin de résoudre ce problème. En attendant cette évolution, vous trouverez, ci-dessous, les préconisations de DePuy.

Les composants concernés peuvent être utilisés dans les conditions suivantes :

- L'établissement doit contacter un commercial ou un représentant de Depuy pour tous les cas de révision pour lesquels les dispositifs concernés pourraient être utilisés. Le chirurgien ou autres personnels de santé doivent être informés du risque potentiel identifié.
- L'établissement doit s'assurer de la disponibilité d'implants supplémentaires avant l'intervention
- L'emballage du dispositif doit être contrôlé avant l'implantation.
- Tous les personnels et services de votre établissement concernés par cette notice doivent être informés des mesures à mettre en œuvre.

La notice d'utilisation autorise la stérilisation préopératoire des implants métalliques uniquement (cf. Figure 3 - extrait de la notice d'utilisation). Le composant fémoral contient un sous-composant en polyéthylène. Ce dispositif ne peut donc pas être utilisé en cas de détection d'une fissure sur l'emballage interne avant implantation. La goupille est entièrement en métal et peut, quant à elle, être stérilisée conformément aux consignes décrites dans la notice d'utilisation, si l'emballage interne est endommagé avant implantation.
