**Aux exploitants et utilisateurs de
lits chauffants et systèmes ouverts de soins néonataux Dräger
Babytherm 8004/8010 et Babytherm 8000WB pour nouveau-nés**

Août 2014

**Consigne de sécurité importante !!!
Babytherm 8000WB, Babytherm 8004 et Babytherm 8010
Lits chauffants pour nouveau-nés**

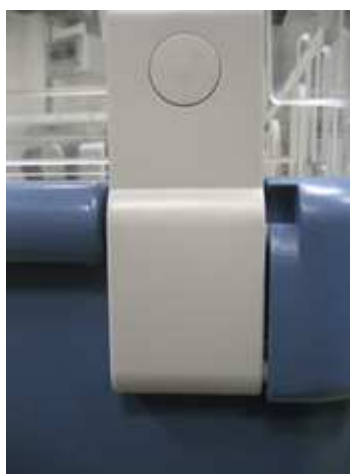
« Vérifier que les parois latérales sont bien encliquetées et restent bien fermées »

Bien enclenché

Si le mécanisme de fermeture ne fonctionne pas, veuillez vous adresser à votre DrägerService compétent.

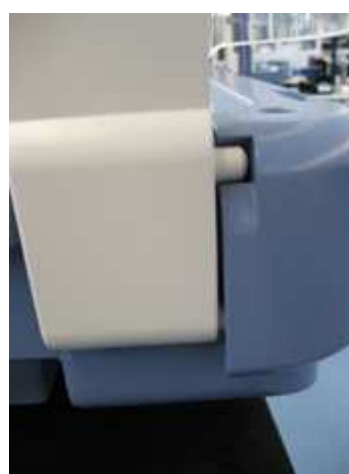
Dans le cadre de notre surveillance après commercialisation de nos produits, nous avons eu connaissance d'un cas d'une paroi latérale d'un Babytherm 8010 qui ne s'est pas complètement enclenchée vers le bas dans le guide et qui n'était donc pas bien fermée. La paroi latérale ne s'est pas ouverte lors de cet événement et aucun patient n'a été blessé.

Mal enclenché

Les parois intérieures font partie du concept de sécurité du Babytherm 80xx. Si les parois intérieures ne sont pas utilisées, contrairement aux prescriptions de la notice d'utilisation, et qu'une paroi latérale n'est pas complètement enclenchée, il y a un risque que le bébé ouvre la paroi latérale par ses mouvements. Le bébé pourrait alors tomber !
