# Avis Urgent de Sécurité

**Système d'administration et de monitoring de l'oxyde nitrique**

**Identifiant Mesure corrective de sécurité #773138**

**Type d'action : Mesures Correctives Finales**

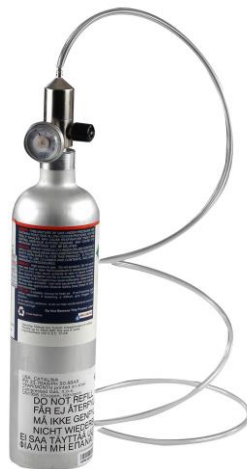
### Gas d'étalonnage

L'utilisation d'un gaz de calibration approprié est la clé d'un appareil précis. Certains gaz de calibration peuvent se détériorer progressivement au fil du temps, ce qui provoque des mauvais étalonnages, donc les relevés inexacts et donc enfin des problèmes de fonctionnement du NOxBOXi.

C'est notamment flagrant quand la bouteille d'étalonnage défectueuse est remplacée par une autre, dont la valeur de concentration est plus élevée ou inférieure que la valeur entrée dans le NOxBOXi, ceci provoque donc l'échec de l'étalonnage.

Bedfont compare tous gaz de calibration NO & NO<sub>2</sub> à des gaz qui sont certifiés avec une précision de 2% ; Bedfont conserve également les bouteilles d'étalonnage des fournisseurs afin d'analyser jusqu'à la date indiquée par le fabricant, la détérioration dans le temps des gaz contenu.

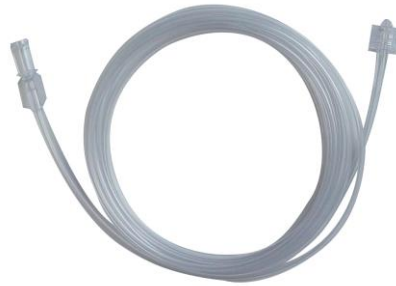
Le Tube d'échantillonnage de Bedfont :

Les tubes d'échantillonnage fournis par Bedfont sont de longueur et de diamètre optimum pour la meilleure fiabilité, précisions, et temps de réponse. L'extension ou le remplacement de ces tubes pour d'autres non approuvés par Bedfont peut augmenter le temps de réponse, déclencher l'alarme du tube d'échantillonnage pincé, entraîner une usure prématurée de la pompe ou des imprécisions dans le circuit de surveillance, il en résultant en un surdosage ou sous-dosage au patient.

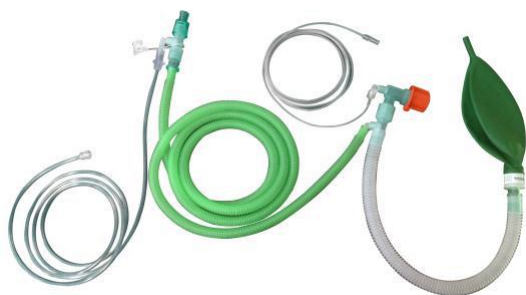
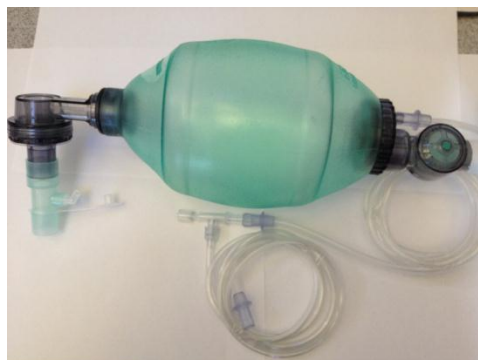
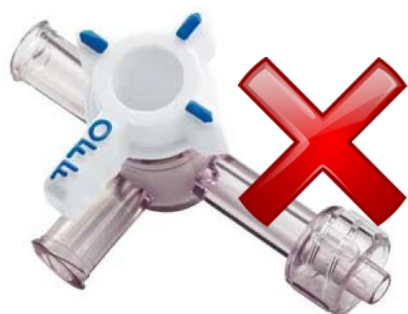
Le NOXKIT-MB (à gauche) et le NOXKIT-SIMB (à droite) sont à utiliser avec le NOxMixer:

Durant le ballonnage manuel d'un patient, il peut être nécessaire de déconnecter l'arrivée en NO (relié au NOxFLOW) et relier une pièce en T (NOXKIT-SMIB) ou la ligne de dose (NOXKIT-MB).

L'utilisation d'accessoires non approuvés, tels que les adaptateurs ou les robinets, augmentera le risque d'erreur humaine et, si de plus le robinet est dans une orientation incorrecte, cela peut stopper le flux de NO au patient. En cas d'arrêt du flux, le message suivant apparaîtra : « défaut d'administration critique ».

Si le robinet reste dans la position de ballonnage, le NO n'atteint pas le patient si on choisit l'option « administration intelligente ». Ceci est particulièrement dangereux pour les patients qui dépendent de NO, cela pourraient avoir d'importants effet sur la santé de celui-ci.

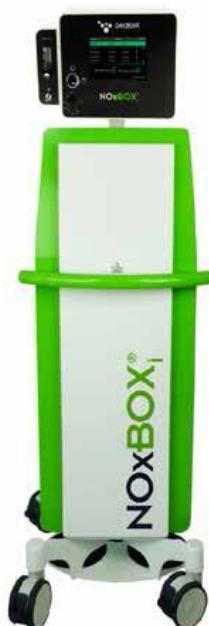
Le NOxBOXi de Bedfont avec son chariot:

Le NOxBOXi peut être fourni avec un chariot pour des besoins de transport et de stockage. Le chariot a été testé suivant la norme IEC60601-1:2005 pour garantir la stabilité et la sécurité lors du transport du système. Ceci assure une utilisation sûre en milieu hospitalier, l'utilisation des appareils non approuvé peut endommager le NOxBOXi, causer des blessures ou dans certains cas, entraîner la mort du patient comme de l'opérateur.
