## NOTIFICATION DE SÉCURITÉ URGENTE

Appareil : stabilisateurs Titan™ et Titan™ 360: clip de tuyau d'aspiration

Référence : FSN1406 2015-02

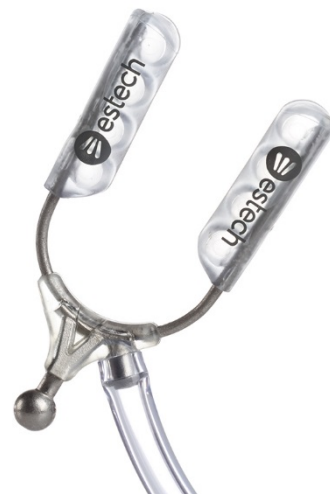
Terumo Cardiovascular Systems (Terumo CVS) rappelle volontairement certains lots de stabilisateurs Titan™ et Titan™ 360 car le clip du tube d'aspiration peut se briser lors de sa fixation au bras stabilisateur universel Hercules™ 3/360. Bien que le clip du tube d'aspiration soit uniquement fourni pour des raisons de commodité et ne soit pas indispensable au fonctionnement de l'appareil, il existe un risque que ses fragments tombent dans la salle d'opération s'il se brise.

Nous avons reçu cinq rapports concernant le bris de clips du tube d'aspiration alors que le chirurgien essayait de le fixer au bras stabilisateur.

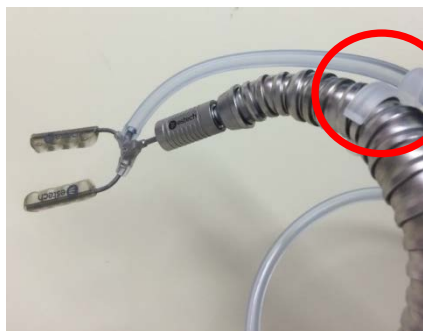
*Stabilisateur Titan fixé au bras stabilisateur universel Hercules™ 3 (à droite : le clip du tube d'aspiration).*

L'enquête menée par Terumo CVS a révélé que la matière du clip du tube d'aspiration avait été endommagée pendant le processus de restérilisation qui avait été effectué pour les lots concernés. Le processus actuel de stérilisation utilisé par Terumo CVS réduit ce risque.

Terumo CVS conseille de ne plus utiliser les stabilisateurs Titan et Titan 360 portant les numéros de série concernés et de renvoyer ces articles à Terumo.
